**INESTABILIDAD GEOLOGICA EN LA ZONA DE LA SUIZA, TURRIALBA ;
IDENTIFICACION DE PROBLEMAS Y SOLUCIONES**

Kim Clarkin,
Voluntaria del Cuerpo de Paz

Informe presentado al Proyecto
UNU-CATIE de Investigación Agroforestal

CENTRO AGRONÓMICO TROPICAL DE INVESTIGACION Y ENSEÑANZA, CATIE
Programa de Recursos Naturales Renovables
Turrialba, Costa Rica 1981

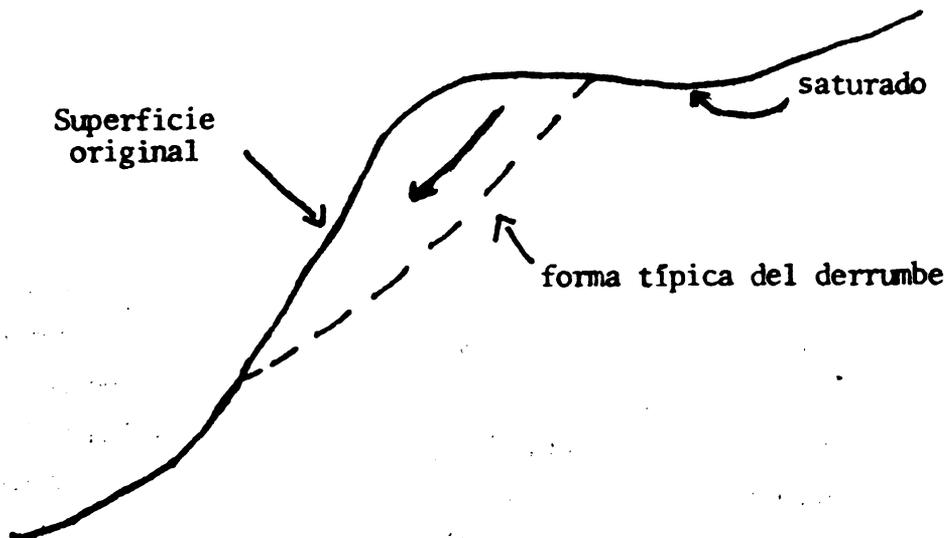
Fig. 1. SECCION TRANSVERSAL DE UNA LADERA AFECTADA POR UN DERRUMBE

El terreno es muy quebrado: las laderas de pendientes fuertes están intermezcladas con otras suaves, asimismo hay pequeñas áreas casi planas, llegando estas últimas a estar saturadas de agua hasta la superficie durante la época lluviosa. Generalmente los derrumbes se encuentran en puntos donde cambia la pendiente de suave a fuerte, justamente debajo de las zonas saturadas, aunque a veces se extienden hacia arriba, hasta entrar en ellas (veáse la Fig. 1). Comúnmente se orientan de modo tangencial a algún otro drenaje existente.

Los deslizamientos más frecuentemente encontrados se caracterizan no por ser de la forma "cuchara" --aunque estos también se ven-- sino de una clase de flujo de barro que se denomina localmente "bomba de agua". Es una falla rápida, aparentemente causada por la saturación del material sub-superficial, llevando a la pérdida de su fuerza de cohesión. Resultan en la abertura de un cauce por el cual el material se lava hacia las quebradas y por donde el agua sigue fluyendo durante cierto período, o permanentemente. Estas son evidencias de que los movimientos se asocian con concentraciones localizadas de agua subterránea.

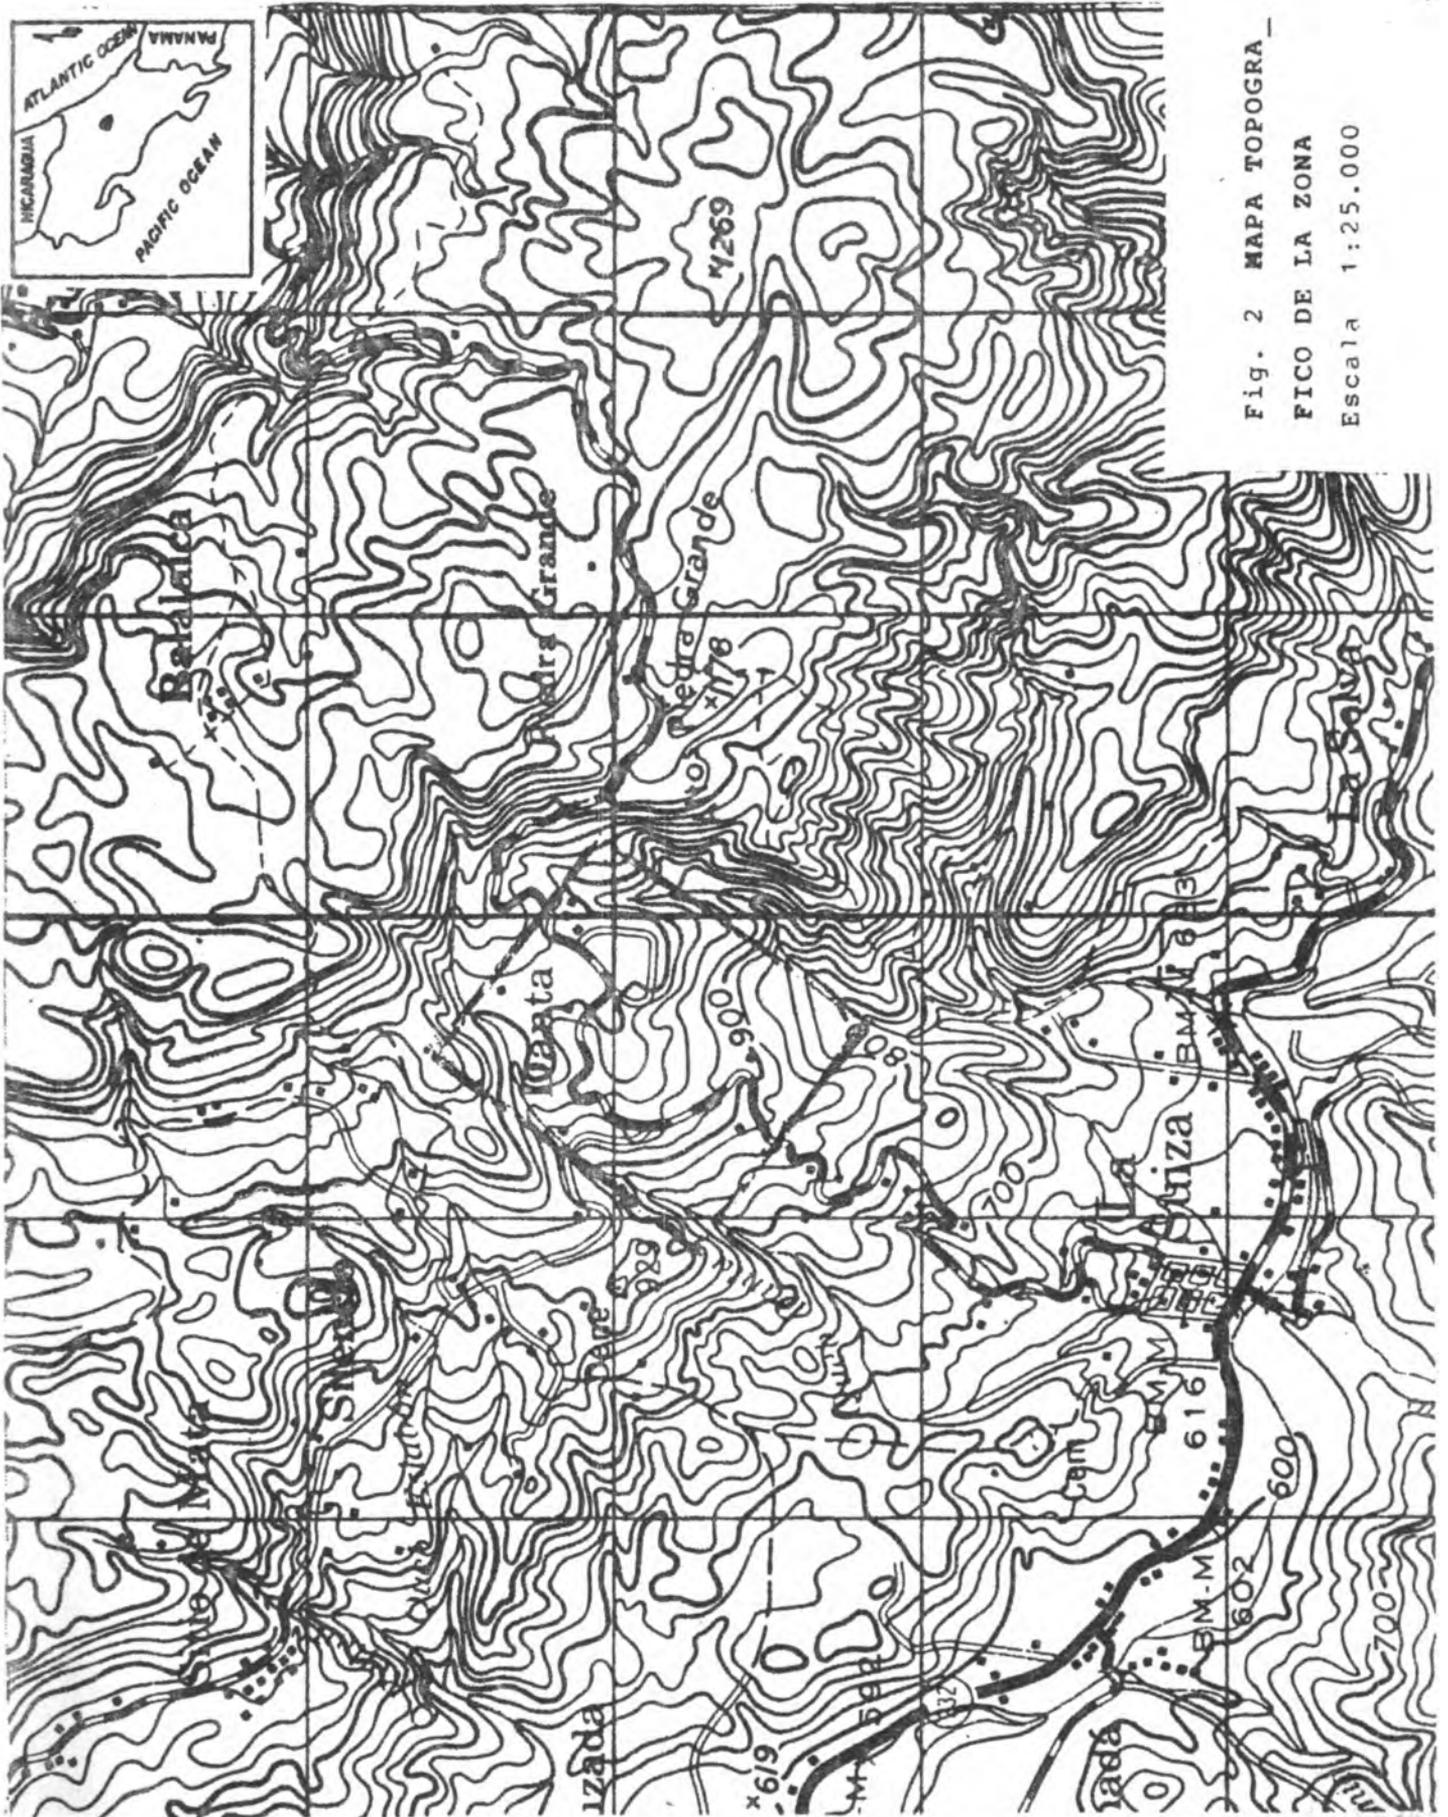
Fig. 2 MAPA TOPOGRA-FICO DE LA ZONA
Escala 1:25.000

El área directamente afectada por derrumbes y agrietamientos abarca aproximadamente 30 hectáreas que se extienden desde la quebrada Danta hasta la Leona (ver Fig. 2) incluyendo las riberas de las dos quebradas. Estas llegan al Río Tuis por los lados este y oeste de La Suiza, de manera que cualquier desbordamiento pone al mismo pueblo en peligro.

Como se ve en el mapa topográfico (Fig. 2) toda el área entre las quebradas Danta y Leona desde Piedra Grande hasta La Suiza parece ser un gran deslizamiento antiguo, con el pueblo de La Suiza en el extremo sur sentado sobre la aluvión. Por lo tanto no es sorprendente encontrar en Carrizal material mezclado y profundamente meteorizado; en ningún lugar se encuentran afloramientos de roca sólida. Los cortes más hondos que se ven son las cabezas de los derrumbes donde hay tobas livianas meteorizadas, piedras andesíticas y otras piezas del conglomerado en una matriz de textura franco-arcillo-arenosa gruesa. Los colores en estos lugares son indicativos de la presencia de agua: anaranjado brillante, azul y gris.

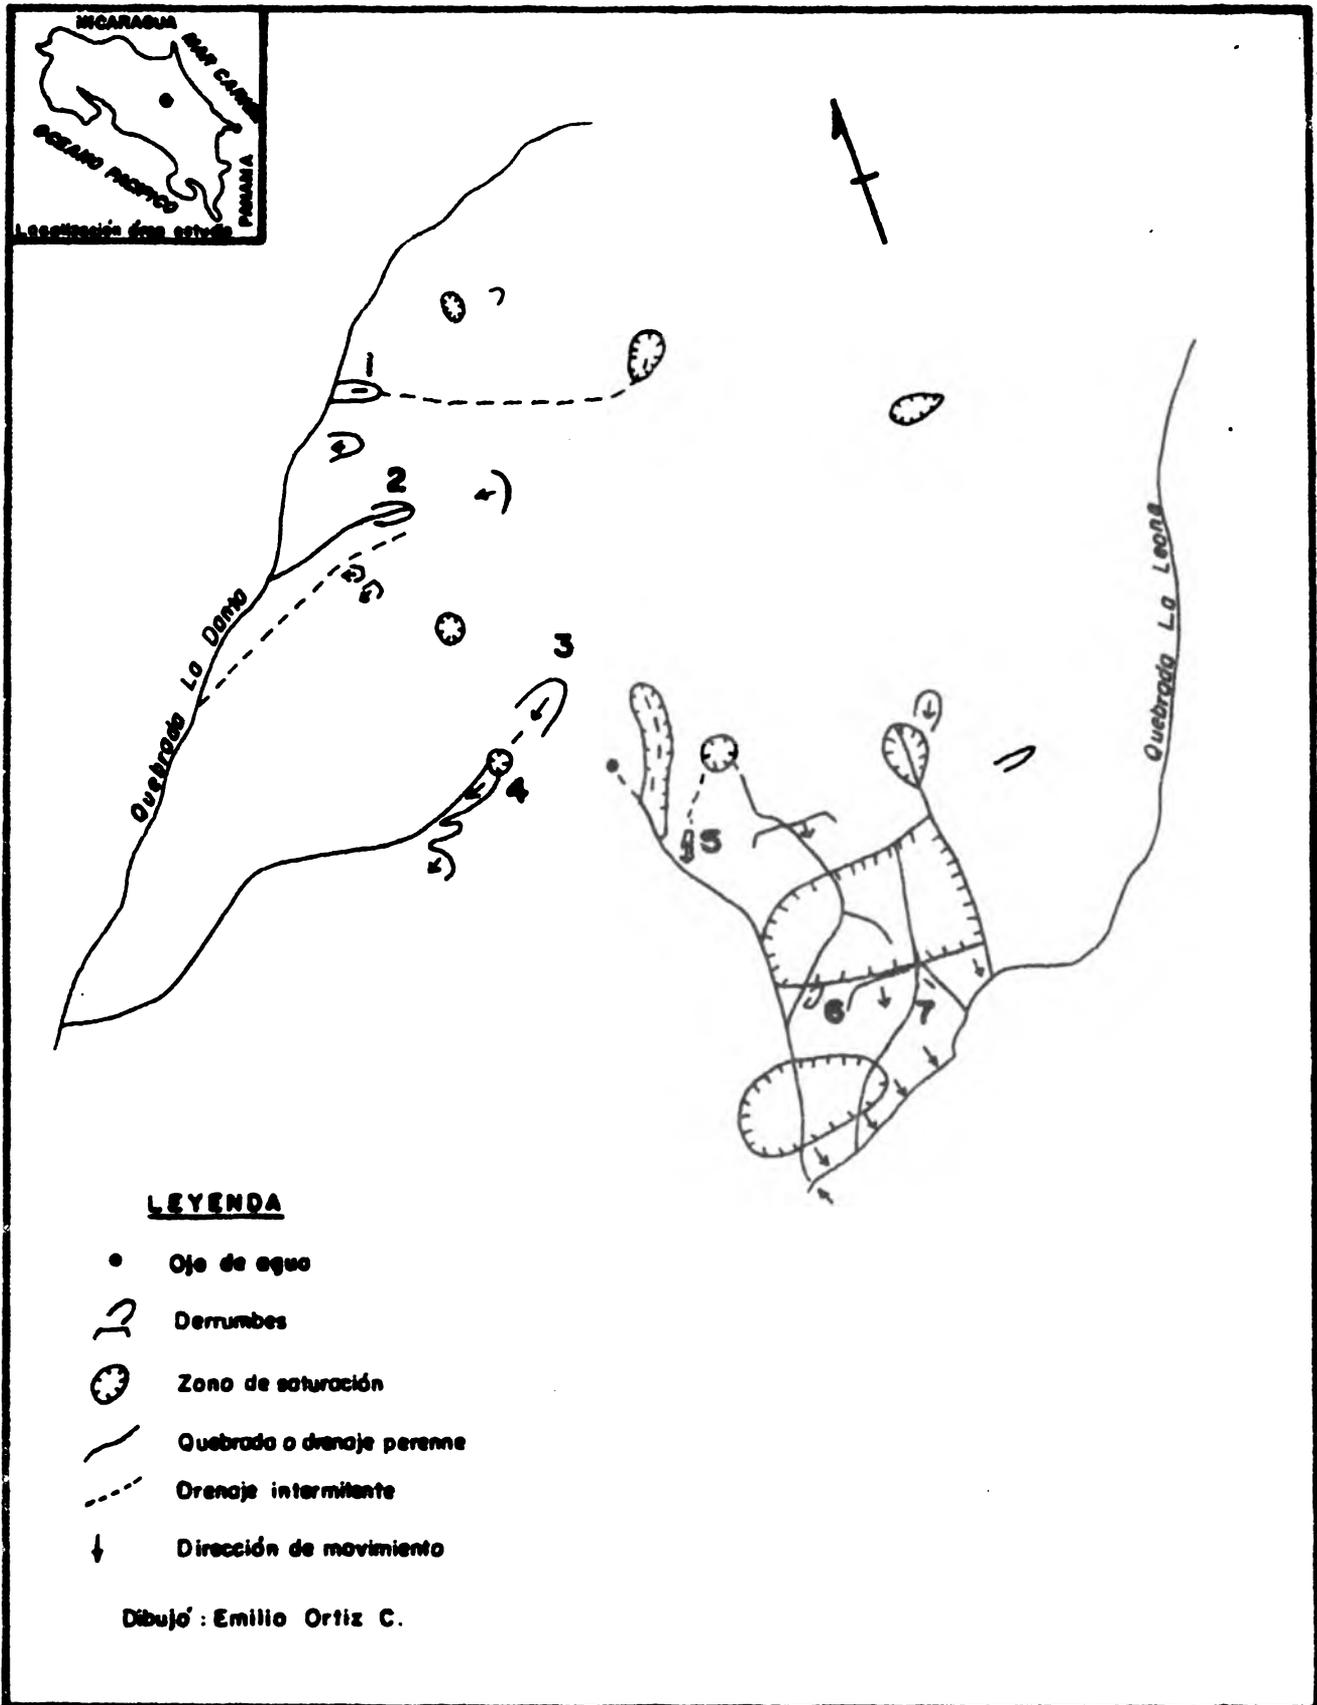
Fig. 3 Derrumbes recientes (1979-80)

El total del área afectada dentro de la cuenca de La Leona tiene el aspecto de una serie de gradas irregulares, descendiendo del llano superior que está actualmente cultivada con caña, por una ladera y otra área parcialmente plana, también con caña, hasta un potrero en la orilla de la quebrada. El llano superior (pendiente 5-15%) es fuertemente ondulado debido al hundimiento de la tierra, y la ladera abajo muestra cicatrices de derrumbes viejos. Sigue el mediollano (cañal del Sr. Freddy Ramírez) dentro del cual hay varias zonas de encharcamiento. Si no se encauza artificialmente, el agua de estos charcos deja saturada la tierra en las laderas inferiores a ellos, provocando derrumbes allí. En este momento, estas aguas están drenadas por desagües pequeños inadecuados. Dos derrumbes (#5 y 6, de la Fig. 3) ocurrieron en 1980 asociados con un riachuelo que se origina en uno de

estos desagües, resultando en la formación de un abanico sedimentario muy pedregoso en un potrero abajo. Los sedimentos acentúan aún más el mal drenaje allí.⁴

Otras aguas saliendo del cañal al este causan inestabilidad en las laderas que dan al potrero; estas laderas se encuentran muy afectadas por grietas activas y derrumbes viejos, condición tan peligrosa que ya no se corta la caña, que queda hoy mezclada con malezas y arbustos. En el potrero, estas aguas sin cauces mantenidos saturan el suelo, ayudadas por el escurrimiento sub-superficial que se origina desde arriba. El potrero (de Doña Amparo Sáenz), está muy agrietado y se renovó una "bomba" allí en 1979 (#7) cuyo vestigio sigue ampliándose poco a poco.

Rioabajo del lugar en donde el camino para Silencio cruza la Danta, la ribera de la quebrada está marcada por cicatrices de derrumbes recientes y viejos. Un derrumbe poco profundo (#1 en la Fig. 3) que ocurrió en Diciembre de 1980 asociado con el desague de un charco más arriba, en mayo de 1981 se está aprovechando para sembrar maíz, a pesar de la suavidad y la irregularidad del suelo. Otro derrumbe (#2) es producto de una de las verdaderas "bombas" que reventó también en diciembre de 1980 en el borde inferior del camino al Silencio. Tiene una área estimada de 900 m² (15 m x 60 m) y una profundidad de 4-5 m. Todavía hay agua saliendo de la cabeza. Este derrumbe tiene asociado un sistema de grietas, cárcavas y deslizamientos que atraviesa ambos caminos, los cuales, como era de esperar, sufren hundimientos graves.

Aproximadamente 150 m abajo del cruce, en el camino a Pacayitas, se hallan los derrumbes más llamativos, ambos encima y debajo del camino. El derrumbe que queda encima (#3), constituye una buena indicación de los movimientos ocurridos en 1980, ya que en junio de ese año se contrató a un tractor para rellenarlo y emparejarlo, borrando completamente las grietas y montecillos. En octubre ya se pudo ver de nuevo la vieja forma (de cuchara) del derrumbe y en diciembre el centro se había hundido 5-10 m y la pared en la orilla tenía una altura de unos 2 m.

Este derrumbe tiene unos 100-150 m de longitud y 50-60 m de ancho.
