Efectos de la cobertura forestal en el control de erosión hídrica – Estudio de caso Subcuenca del Arroyo Pirapyta, Región Oriental del Paraguay

MAGISTER SCIENTAE

en MANEJO Y GESTIÓN INTEGRAL DE CUENCAS HIDROGRÁFICAS

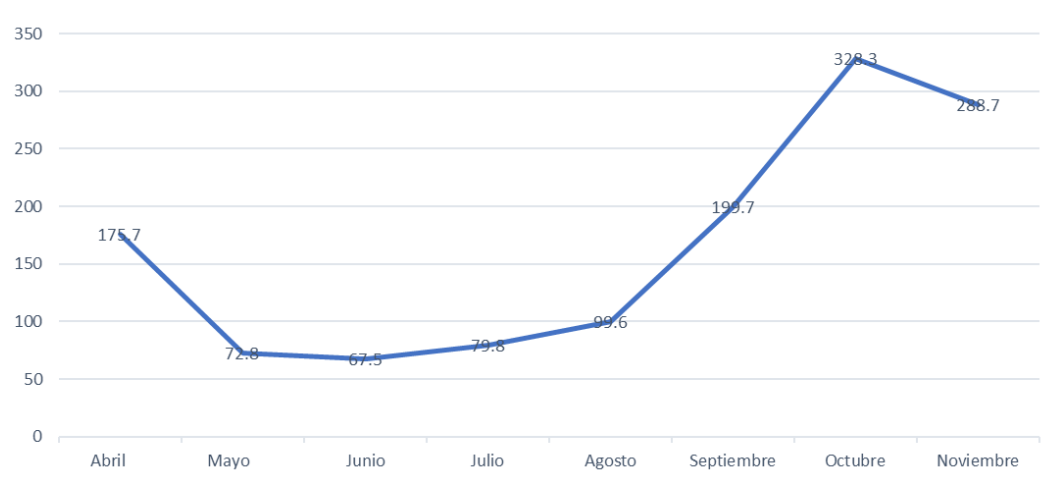
Figura 6. Precipitación total mensual en el área de estudio. Fuente: Elaboración propia en base a datos proporcionados por la División de Embalse - Itaipú Binacional (2023)

Octubre fue el mes con la mayor cantidad de precipitación acumulada, registrando un total de 328,3 mm. En contraste, mayo experimentó la menor cantidad de precipitación, alcanzando solo 72,8 mm. El total de precipitación durante el periodo del estudio fue de 1.312 mm., siendo el promedio de 164,01 mm.

En la figura 6 se observa el resumen de precipitación total mensual, obtenido de la tabla en Anexo 1, proporcionado por el Departamento de Embalse y Áreas Protegidas de la EBI.

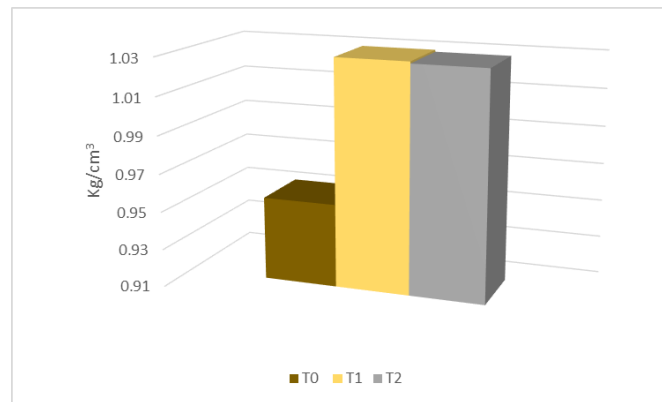
Figura 9. Densidad aparente del suelo (kg/cm³)

La densidad aparente promedio es de 0.954 kg/cm³ para el T0, 1.044 kg/cm³ para el T1 y 1.029 kg/cm³ para el T2 (ver figura 9). En el caso del T0 la densidad aparente es baja y en el T1 y T2 es moderada (Pritchett, 1990).
