Report No. 12
Field Report 74

**ESTUDIO DEL POSIBLE RIESGO DE DESLIZAMIENTOS
Y PROCESOS ALIADOS EN LA CUENCA DEL
RIO TORO AMARILLO, COSTA RICA**

Margriet W. Hartman,

**Turrialba
Febrero, 1992**

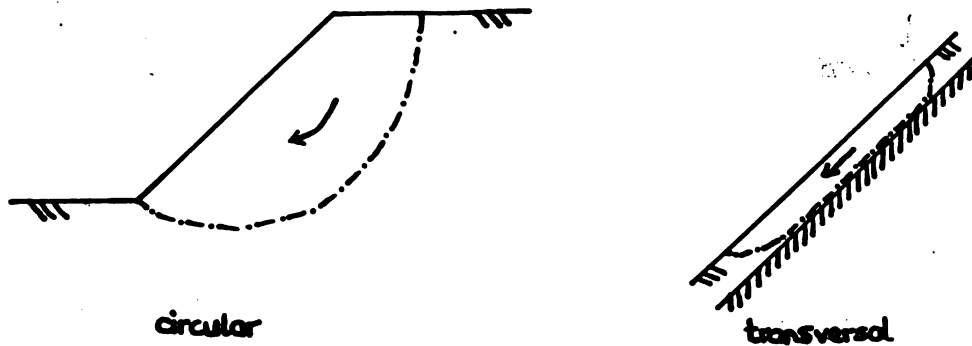
Figura 5: Tipos de deslizamientos.

La morfología del movimiento es el criterio para clasificar los tipos de deslizamientos (Figura 5).

- Circular: Debido al perfil concavo del plano de fallo, la masa hace un movimiento rotativo.
- Transversal: La masa se mueve prácticamente paralela a la inclinación de la pendiente. Se presenta mucho en laderas muy empinadas y cuando la estratificación corre paralela a la inclinación de la pendiente. A menudo esta forma es somero y por eso la influencia de las raíces de la vegetación pueden ser muy importante.

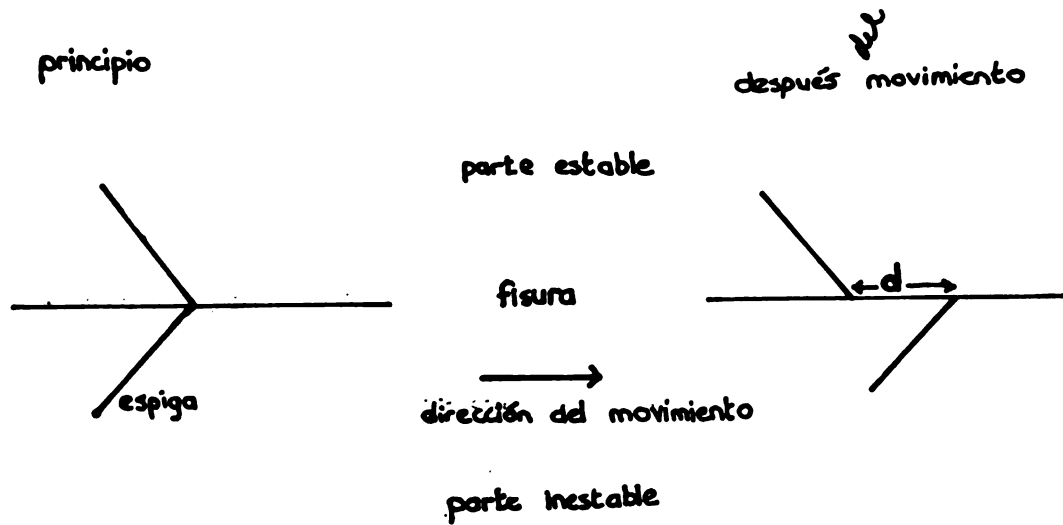
Figura 9: Método para determinar la velocidad de los bloques del deslizamiento.

La velocidad con la cual el material se desliza hacia abajo se puede determinar de una manera sencilla (Figura 9). Se colocaron dos espigas de metal unos 50 centímetros en el suelo, ambas a un lado diferente de una fisura entre dos bloques de deslizamiento: una en la parte que supuestamente es estable y una en la parte que supuestamente es inestable. Después de un tiempo determinado, la espiga en la parte inestable puede haber recorrido una distancia (d) con respecto a la espiga en la parte estable. Midiendo regularmente esta distancia, se puede calcular la velocidad de un bloque respecto al otro bloque del deslizamiento. El problema de este método es encontrar una parte fija de la ladera, la cual seguramente no tiene ningún movimiento. A menudo se mide un movimiento relativo entre los varios bloques del deslizamiento.

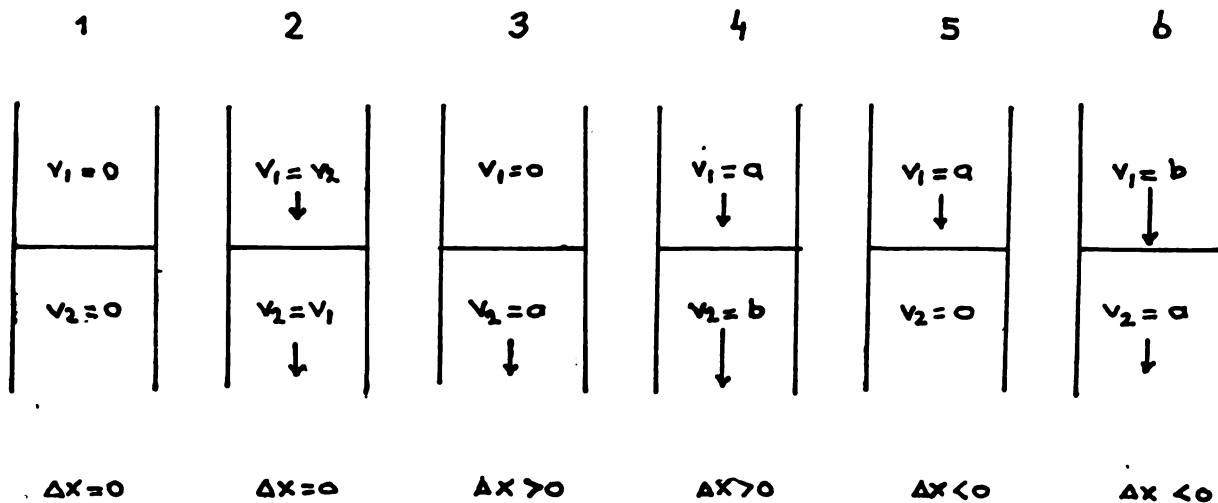
Figura 10: Posibilidades de movimiento de los bloques.

En la Figura 10 se puede ver cuáles son las formas de movimiento que pueden ocurrir. Cuando la distancia entre las espigas no cambia ($x = 0$) hay dos posibilidades. Ambos bloques no tenían un traslado (caso 1) o ambos bloques tenían la misma velocidad (caso 2). Cuando la distancia aumenta ($x > 0$), puede ser que el bloque de atrás estaba inmóvil y el bloque de adelante se movía (caso 3) o el bloque de atrás tenía una velocidad menor que la velocidad del bloque delantero (caso 4). Cuando la distancia entre las espigas disminuye ($x < 0$), puede ser que el bloque delantero no tiene ni un movimiento (caso 5) o el bloque delantero tenía una velocidad del movimiento menor que el bloque de atrás (caso 6).

$a > 0$; $b > 0$; $a < b$;
 v = velocidad
 x = cambio en distancia
