**Identificación y caracterización de cruces de fauna silvestre en la sección de la ampliación de la carretera nacional Ruta 32, Limón, Costa Rica**

Trabajo de Graduación sometido a consideración de la Escuela de Posgrado como requisito para optar por el grado de:

Turrialba, Costa Rica, 2015

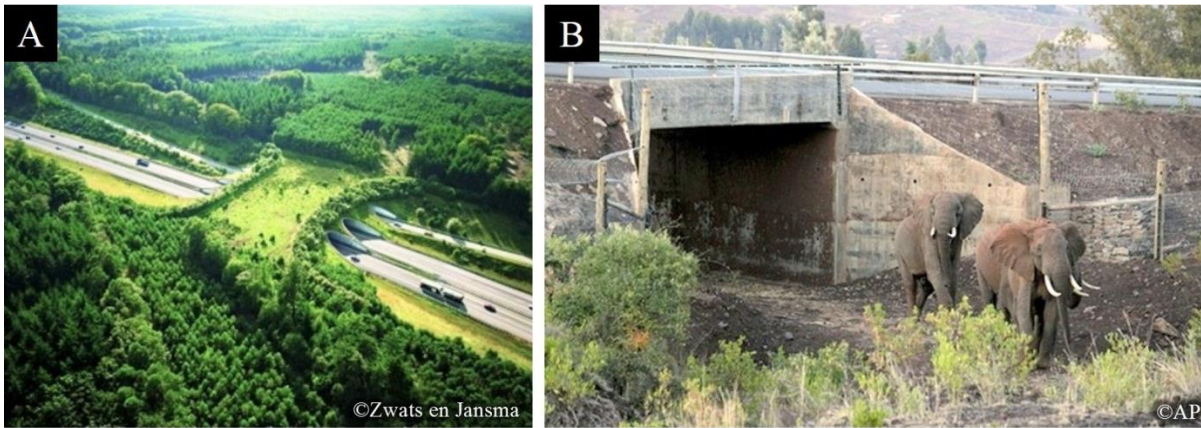
Figura 1. Ejemplos de pasos de fauna superior e inferior. A. Ecoducto de Woeste Hoeve en Holanda. B. Túnel de paso de elefantes en Kenia.

Para solventar dichos impactos existen múltiples medidas que ayudan a minimizar las muertes y otros impactos negativos de la vida silvestre en las redes viales. Por más de diez años en países como Canadá, Estados Unidos y España se han realizado investigaciones específicas para determinar estos impactos y se ha venido trabajando en soluciones para minimizarlos. Dentro de las medidas más comunes está la construcción de “pasos de fauna”, los cuales son estructuras construidas por debajo de la carretera (tipo túneles) y por encima de ellas (tipo puentes) que permita a los animales cruzar de forma segura como se puede observar en la Figura 1. Otras acciones que se han implementado para evitar atropellos de fauna son: colocación de señales preventivas, reductores de velocidad, campañas de concientización de conductores, entre otros (Rosell *et al.* 2003).

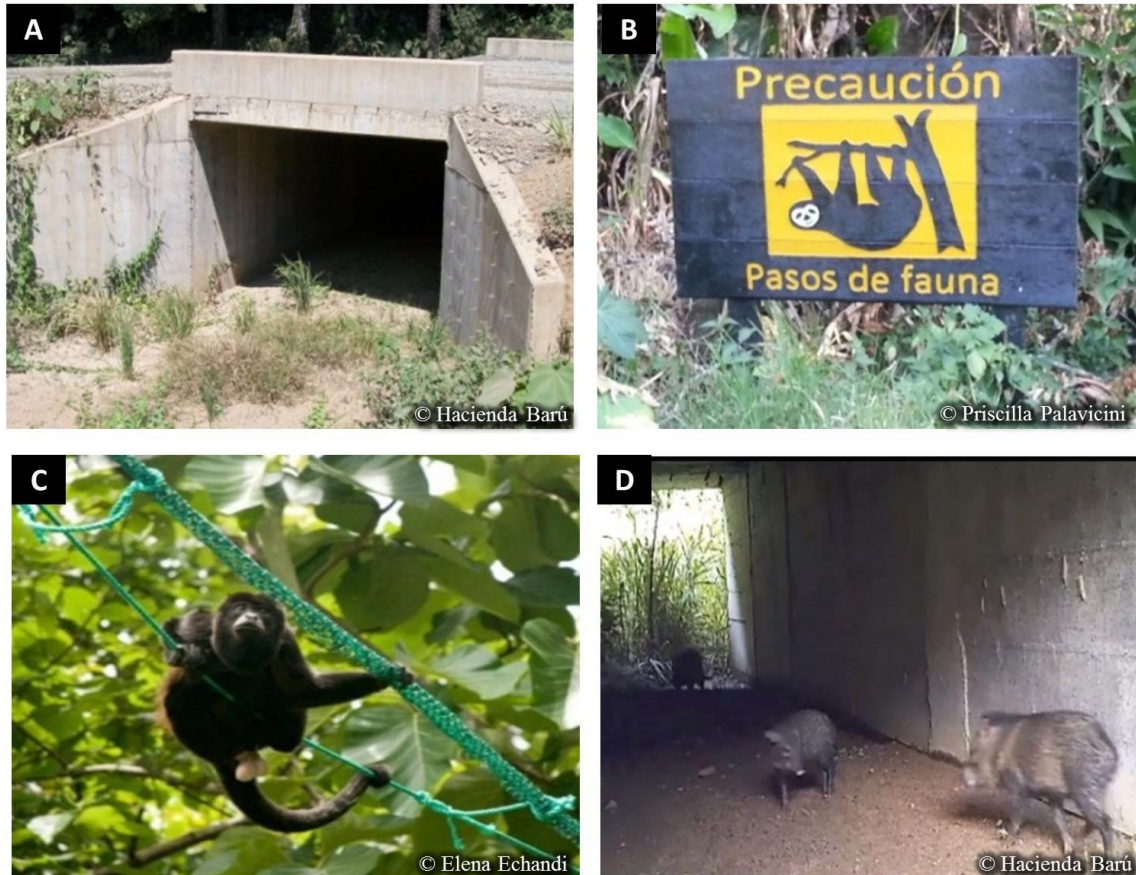
Figura 3. Ejemplos de medidas para reducir el impacto de carreteras en fauna silvestres A. Paso de fauna subterráneo B. Rótulo en carretera. C. Mono congo usando paso de fauna aéreo. D. Saínos cruzando a través de un paso de fauna subterráneo

En el caso de pasos de fauna superiores, existen iniciativas locales alrededor de todo el país que incluyen lugares como Tamarindo, Tilarán, Dominical, Manuel Antonio, Curú, Monteverde, Bajo los Rodríguez, Sarapiquí, Pérez Zeledón, Uvita, Nicoya, Buenos Aires, Gandoca, Matapalo, entre otros (CC-CVVS 2013). Algunas de estas medidas de mitigación se pueden apreciar en la Figura 3

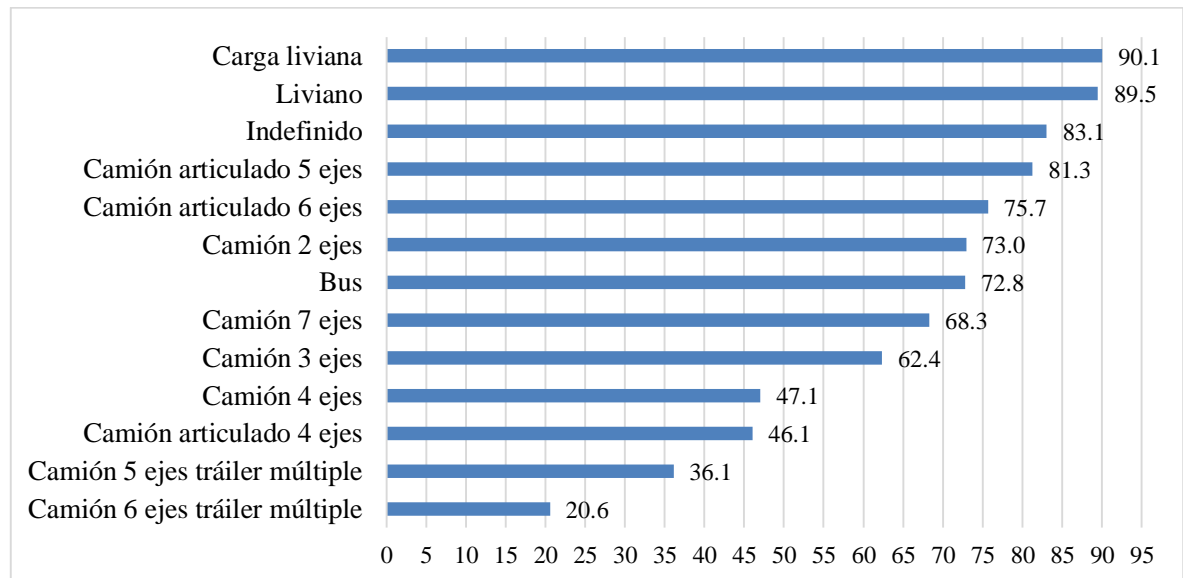
Figura 10. Velocidad vehicular (km h<sup>-1</sup>) según tipo de vehículo en la Ruta 32 (registrado por estación automática de Búfalo, Limón).

En el gráfico de la Figura 10 se pueden apreciar el promedio de la velocidad promedio a la cual los diferentes tipos de vehículos transitan.

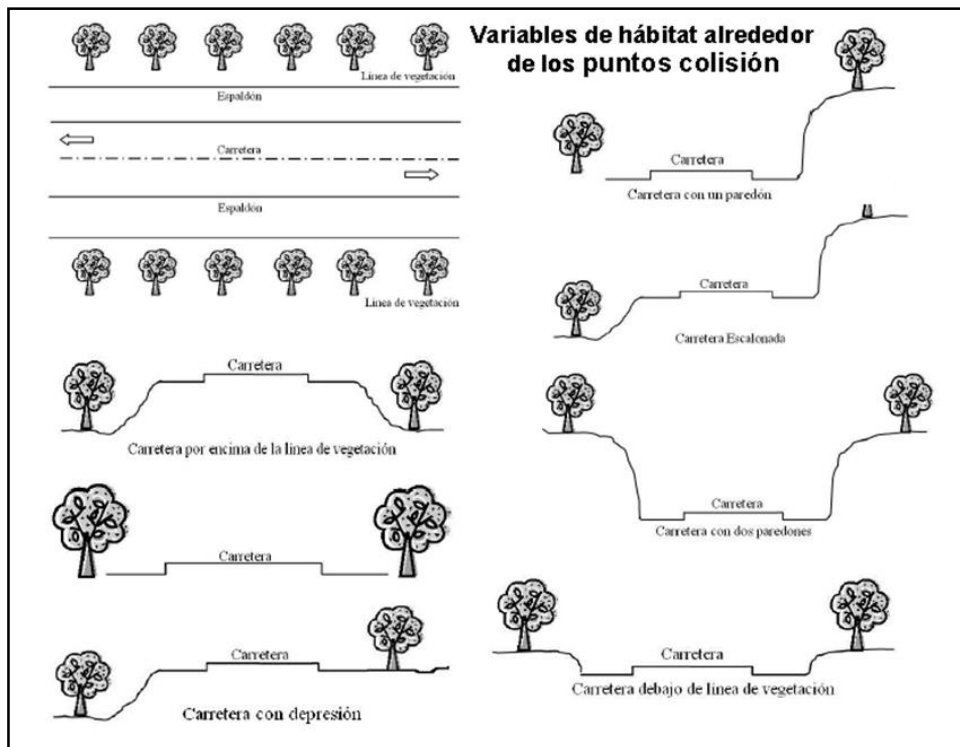
Figura 11. Posición de la carretera con respecto a la línea de vegetación a ambos lados de la vía.

Como se muestra en la Figura 11, para cada registro se documentó la manera en que se encontraba la carretera con respecto a la vegetación a ambos lados de la vía: en la misma línea, encima, debajo, con depresión, escalonada, con un paredón o con dos paredones.

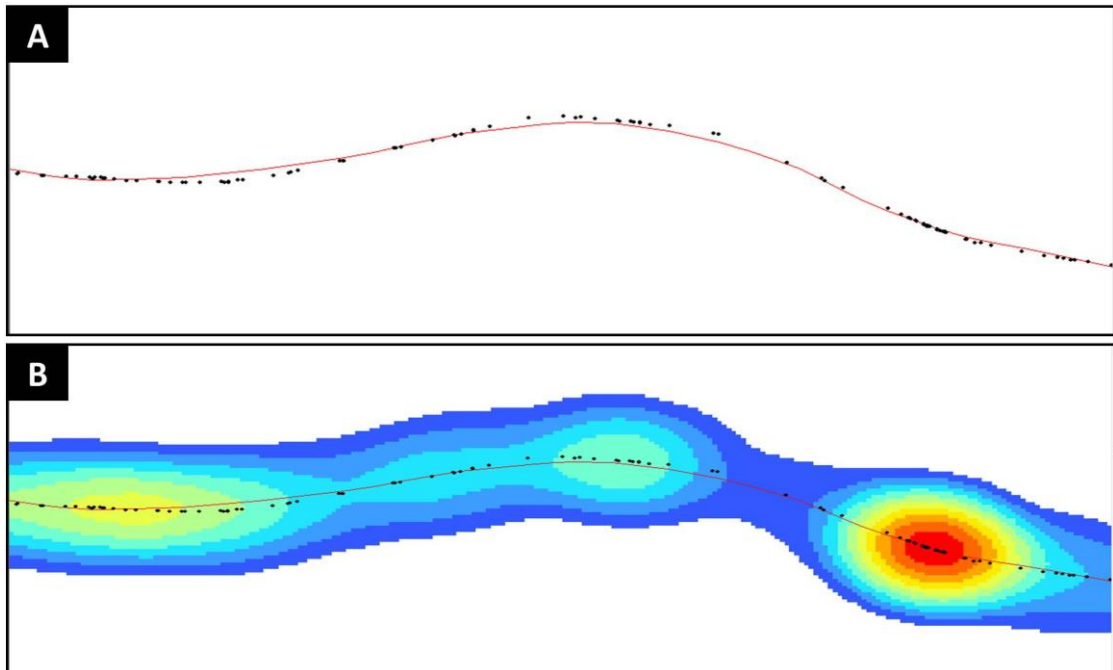
Figura 13. Ejemplo de cómo se crea un mapa de calor utilizando la herramienta Densidad Kernel A. Línea de carretera con puntos de registros de fauna silvestre. B. Colores más cálidos representan los lugares con mayor concentración de puntos.

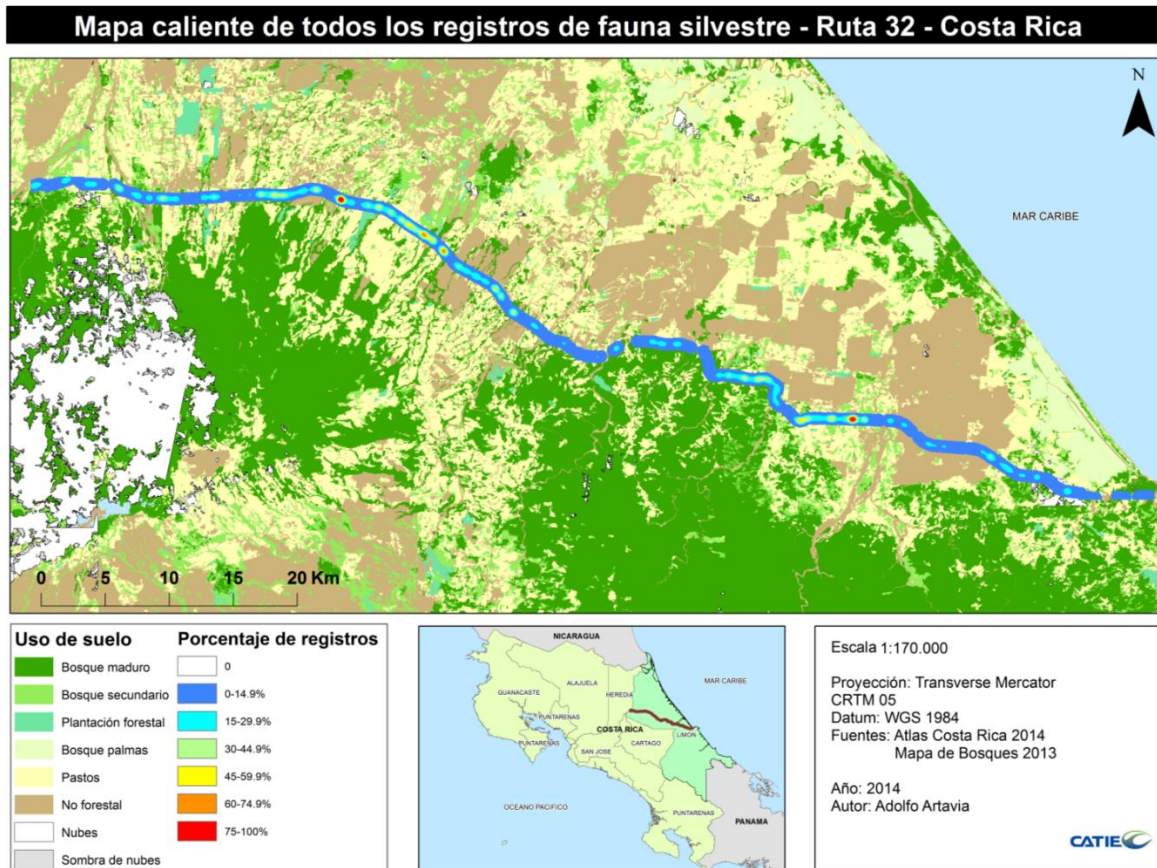
Figura 32. Mapa de Calor General (todos los registros de todos los grupos taxonómicos) en la sección de la ampliación de la Ruta 32.

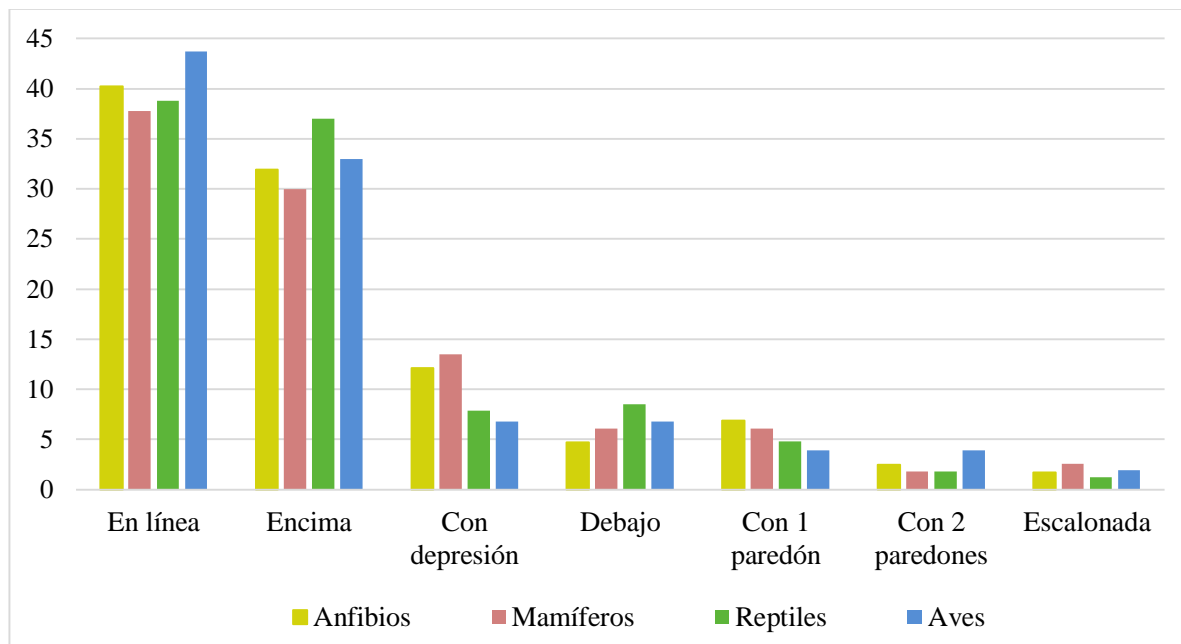
Figura 96. Porcentaje de registros de fauna silvestre según la topografía de la carretera con respecto a la vegetación.

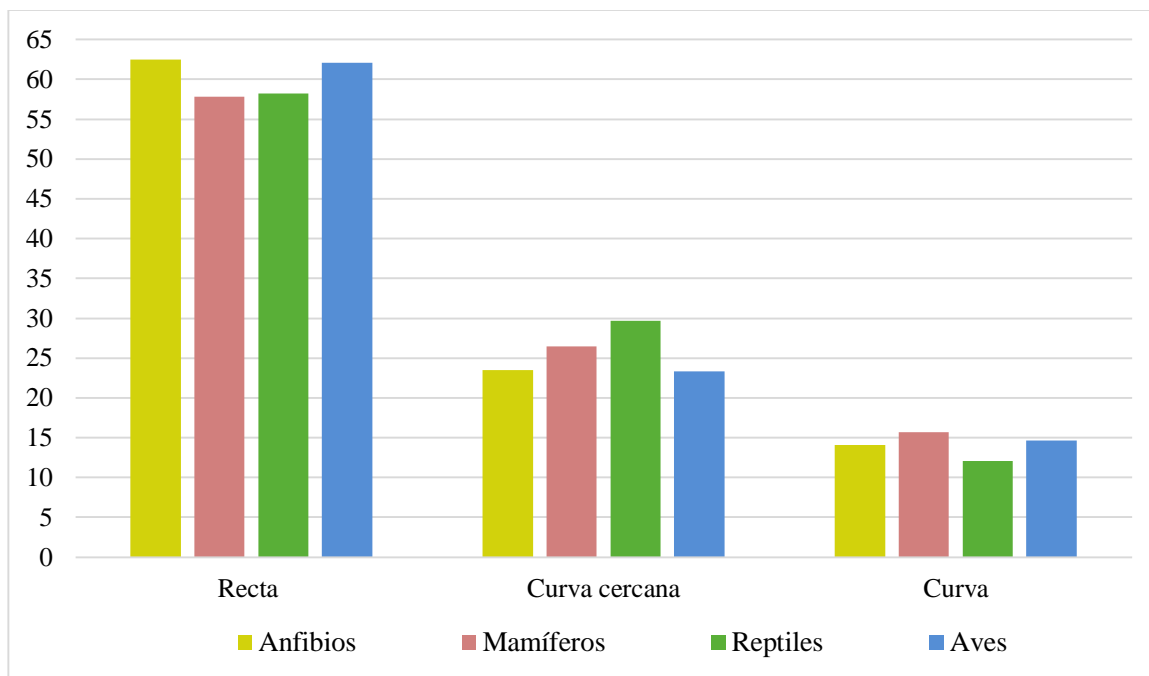
Figura 97. Porcentajes de registros de fauna silvestre con respecto a la curvatura de la carretera.
