**CENTRO AGRONÓMICO TROPICAL
DE INVESTIGACIÓN Y ENSEÑANZA**

Análisis de la situación Eco-hidrológica y su contribución al diseño de estrategias de manejo y gestión integral del recurso hídrico en la microcuenca de la Quebrada Bonyic, subcuenca del río Teribe, Panamá.

MAGISTER SCIENTIAE

en Manejo y Gestión Integral de Cuencas Hidrográficas

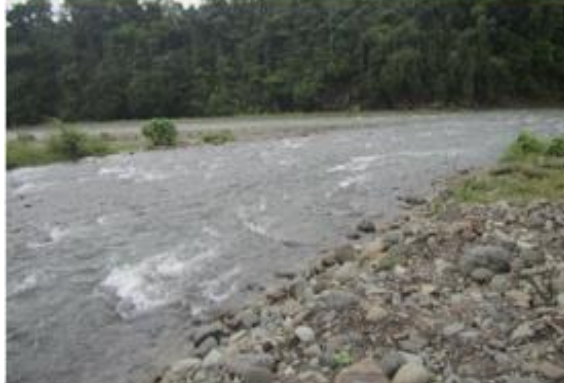
E8. DESEMBOCADURA DE LA QUEBRADA BONYIC/TERIBE

Figura 5 Estaciones De Monitoreo Biológico

La recolecta de los macroinvertebrados se realizó en nueve (9) puntos de muestreo a lo largo de la microcuenca de la quebrada BONYIC, priorizando puntos anteriores empleados en estudios de calidad de agua de la EMPRESA HIDROECOLOGICA DEL TERIBE (**VER FIGURA N°5**). De los nueve (9) puntos muestreados en campo, se escogieron 8 puntos, debido a que el punto 9 (Aguas arriba del río Teribe) con coordenadas UTM 1035440, 17 P 0317514 se encontraba fuera del área de investigación.

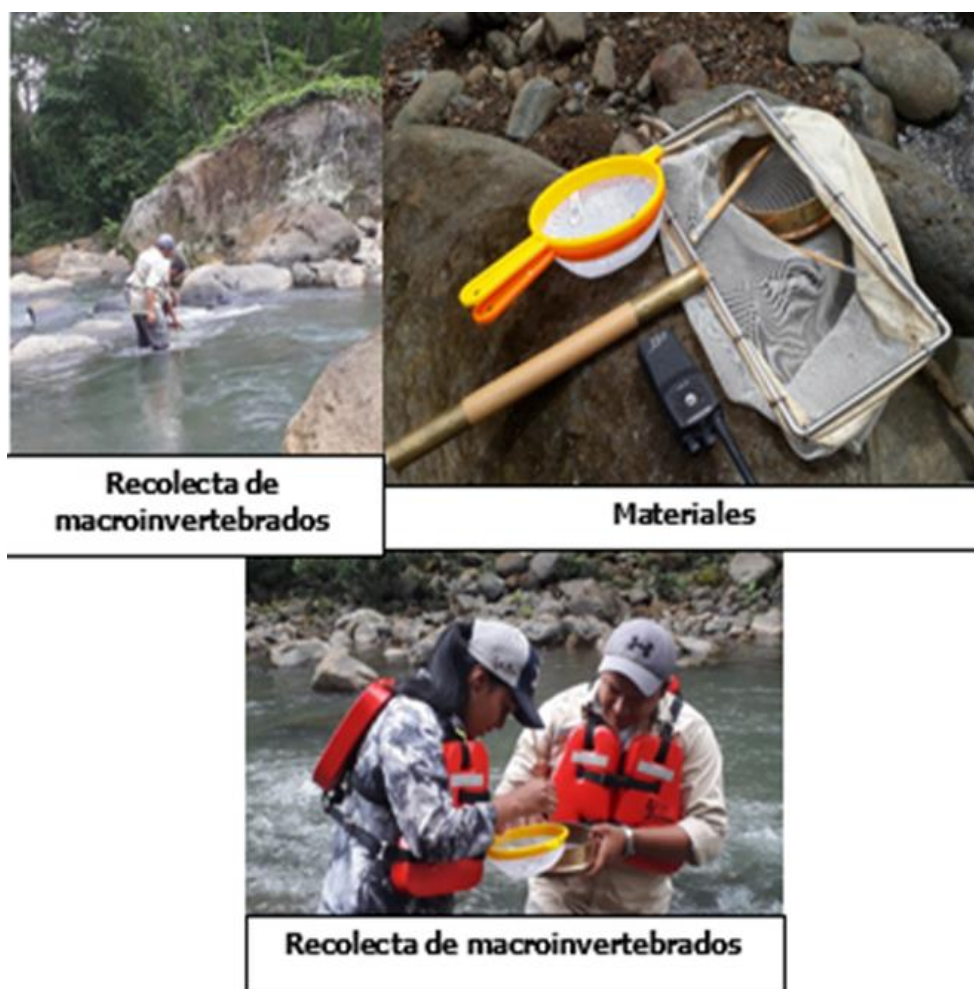
Figura 6 Recolecta de Macroinvertebrados

El material que quedo depositado en la red tipo D y los coladores fueron colocados en el tamiz para luego ser pasados en bandejas blancas, que favorecían visualizar de manera rápida los organismos recolectados y realizar una limpieza antes de ser depositados en envases de plásticos con alcohol de 75%, con su etiqueta respectivamente. De esta manera las muestras fueron transportadas al laboratorio para su previo análisis. El laboratorio empleado fue el de la Universidad de Panamá, CRUBO, laboratorio de Biología (**VER FIGURA N°6**).

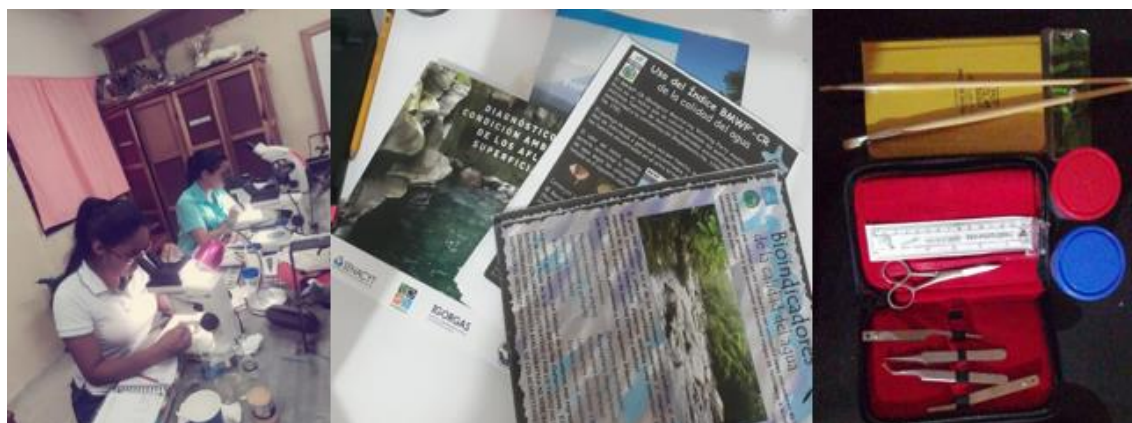
Figura 7 Identificación de macroinvertebrados en el Laboratorio

La identificación de los macroinvertebrados en laboratorio se realizó cada día después de regresar de campo con el fin de evitar que los organismos se descompusieran o perdiera características físicas (**VER FIGURA N°7**).

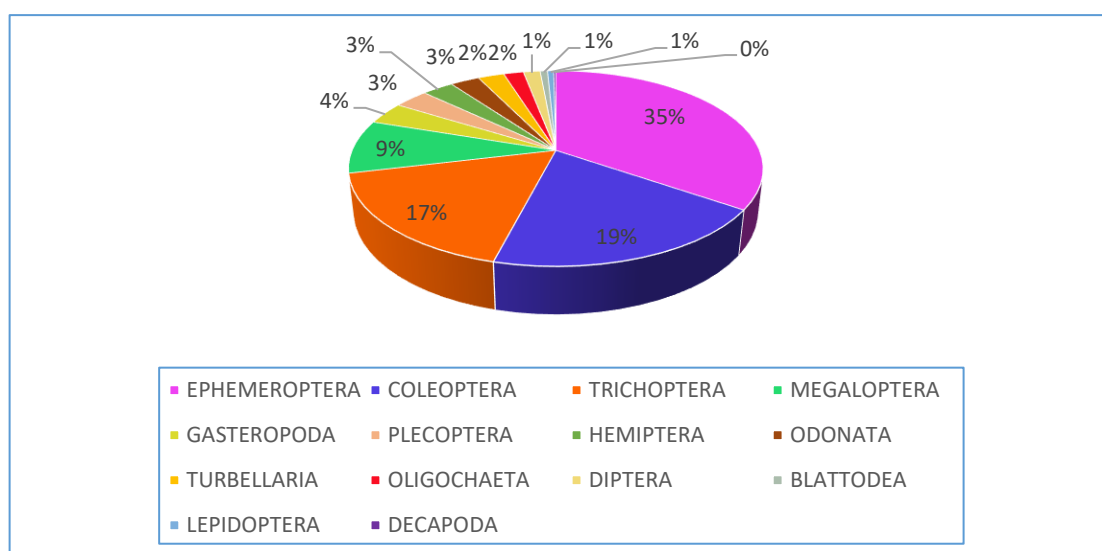
Figura 11 Porcentajes de macroinvertebrados categorizados por orden

Se recolectaron 1 027 individuos de macroinvertebrados dulceacuícolas, divididos en 14 órdenes y 40 familias, siendo el orden más abundante Ephemeroptera (355 individuos), seguidos de Coleoptera (200 individuos), Trichoptera (177 individuos), Megaloptera (91 individuos), Gasteropoda (38 individuos), Plecoptera (33 individuos), Hemiptera (30 individuos), Odonata (28 individuos), Turbellaria (25 individuos), Oligochaeta (19 individuos), Diptera (16 individuos), Blattodea (7 individuos), Lepidoptera (6 individuos), Decapoda (2 individuos) (**VER FIGURA N°11**).

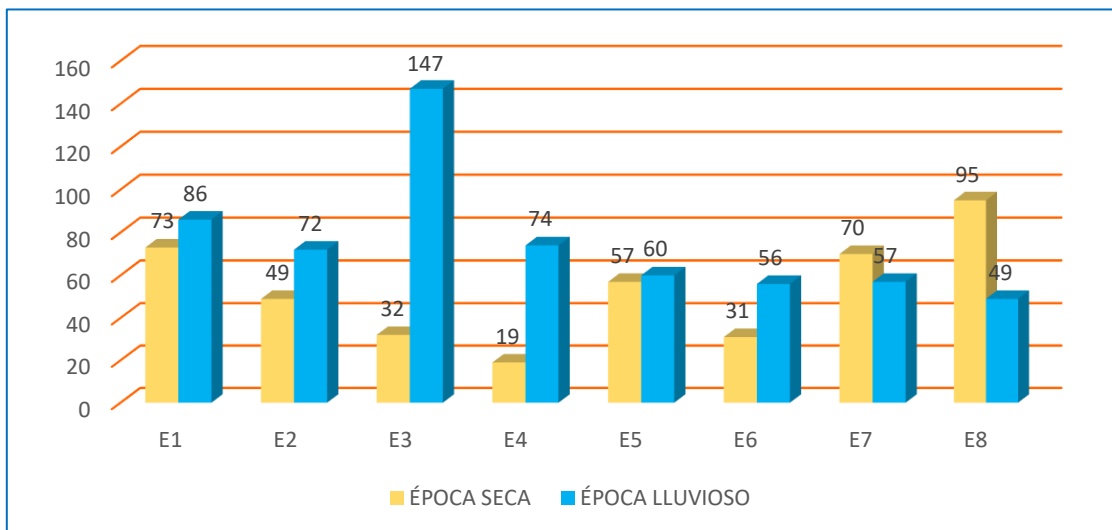
Figura 13 Abundancia total de familias macroinvertebrados recolectados en la microcuena de la Quebrada Bonyic

Se registraron familias, predominando la Hidropsycidae 13.83% (142 individuos), Leptophlebiidae 13.15% (135 individuos), Baetidae 10.91% (112 individuos), Psephenidae 10.52% (108 individuos), Corydalidae 8.86% (91 individuos), Leptohiphidae 7.69 (79 individuos), Ptilodactylidae 5.64% (61 individuos), Perlidae 3.21% (33 individuos), Naucoridae 2.73% (28 individuos), Elmidae 2.63% (27 individuos), Planariidae 2.43% (25 individuos), Hidrobiidae 2.34% (25 individuos), Oligochaeta 1.85% (19 individuos), Euthyplociidae 1.56% (16 individuos), Coenagrionidae 1.36% (14 individuos), Phylopotamidae 1.27% (13 individuos), Thiaridae 1.27% (13 individuos), Polycentropodidae 1.17% (12 individuos), Caenidae 0.78% (8 individuos) y otras familias 6.52% (67 individuos) (VER FIGURA N°12 y FIGURA N°13).

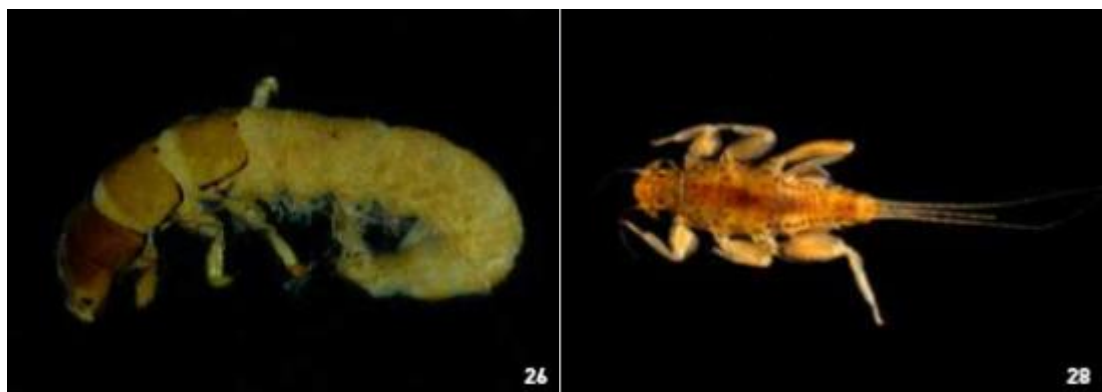
Hidropsycidae 13.83% (142 individuos) y Corydalidae 8.86% (91 individuos): forman parte de la clase de insecto-Orden Megaloptera. Estos organismos son acuáticos en sus etapas larvales, similares a ciertas larvas de Coleoptera. Es un orden pequeño con solo dos familias habitan en varios tipos de agua con sedimentos blandos (Hanson et al. 2010).

Figura 14 Hydropsycidae (Trichoptera) y Leptophlebiidae (Ephemeroptera)

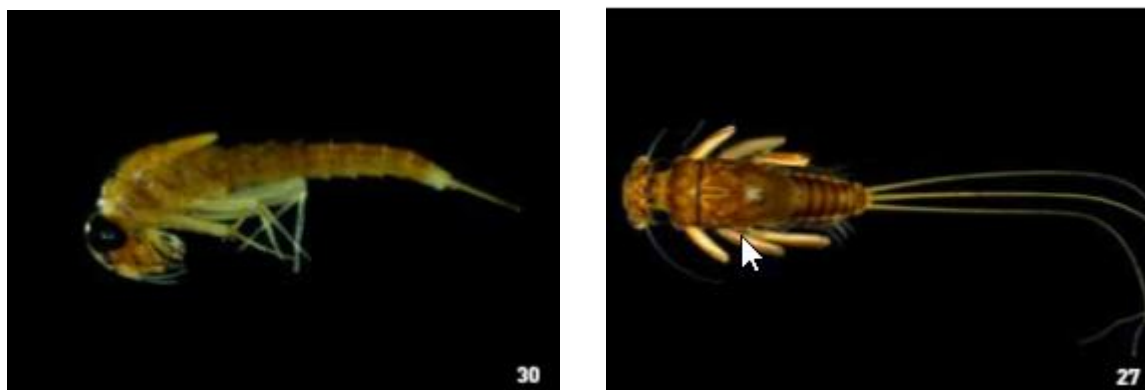
Leptophlebiidae 13.15% (135 individuos) y Baetidae 10.91% (112 individuos)

Forman parte de la clase insecta: Orden Plecoptera. Son acuáticos en sus etapas inmaduras, existiendo 16 familias a nivel mundial. Se reconocen por tener dos cercos terminales y branquias torácicas (Hanson et al. 2010)

Figura 15 Baetidae y Leptophlebiidae (Ephemeroptera)

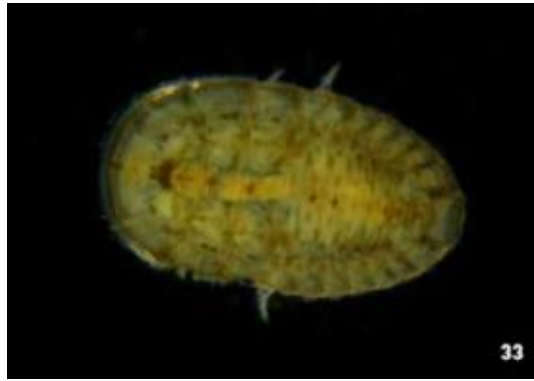
Psephenidae 10.52% (108 individuos): Orden Balttariase encuentran frecuentemente asociadas a materia orgánica en descomposición (hojarasca) en zonas de corrientes en ríos y quebradas de aguas limpias (Hanson et al. 2010) (VER FIGURA N° 16).

Figura 16 Psephenidae (Coleoptera)

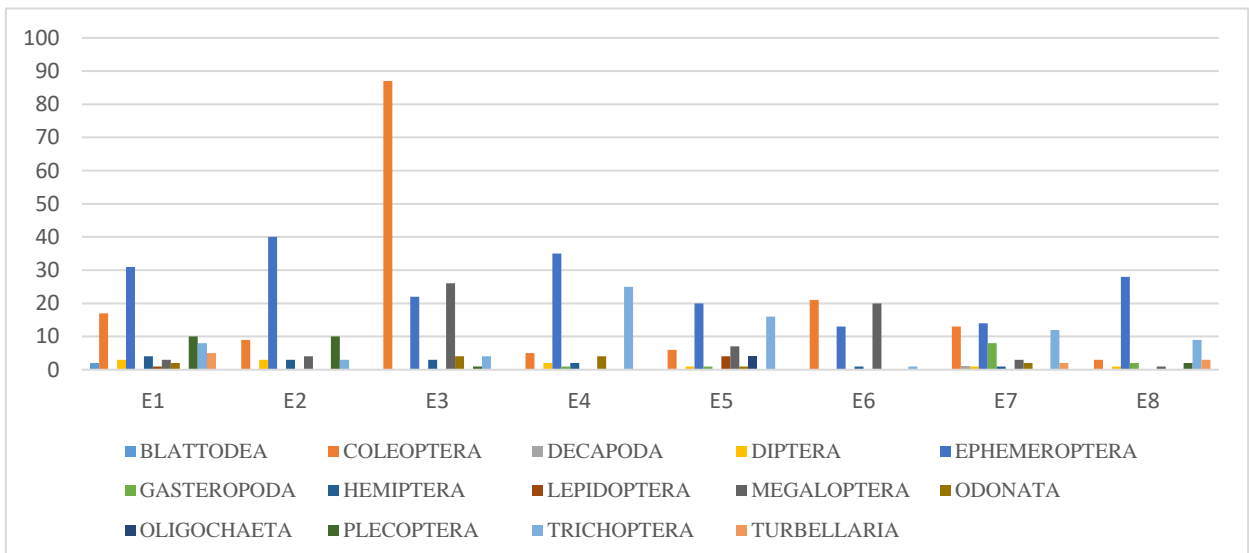
Figura 17 Cantidad de Macroinvertebrados por punto de muestreo (E.LL.)

La estación que mostro mayor cantidad de familias fue la estación E3 (Debajo de la Presa) con un total de 147 macroinvertebrados (época lluviosa) y en la estación E8 (Desembocadura Quebrada Bonyic / Teribe) con un total de 95 macroinvertebrados (época seca)

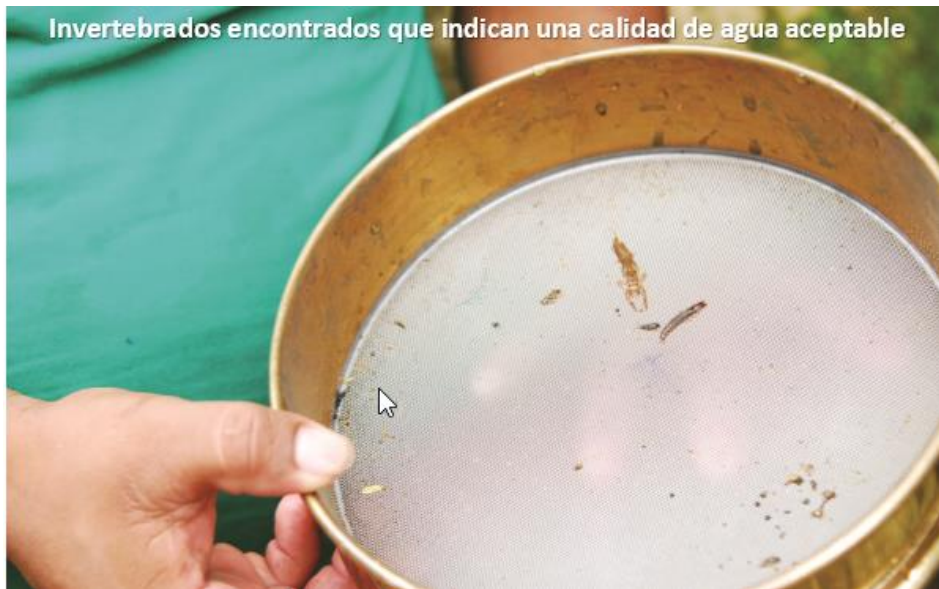
Figura 24 Invertebrados encontrados que indican una calidad de agua aceptable

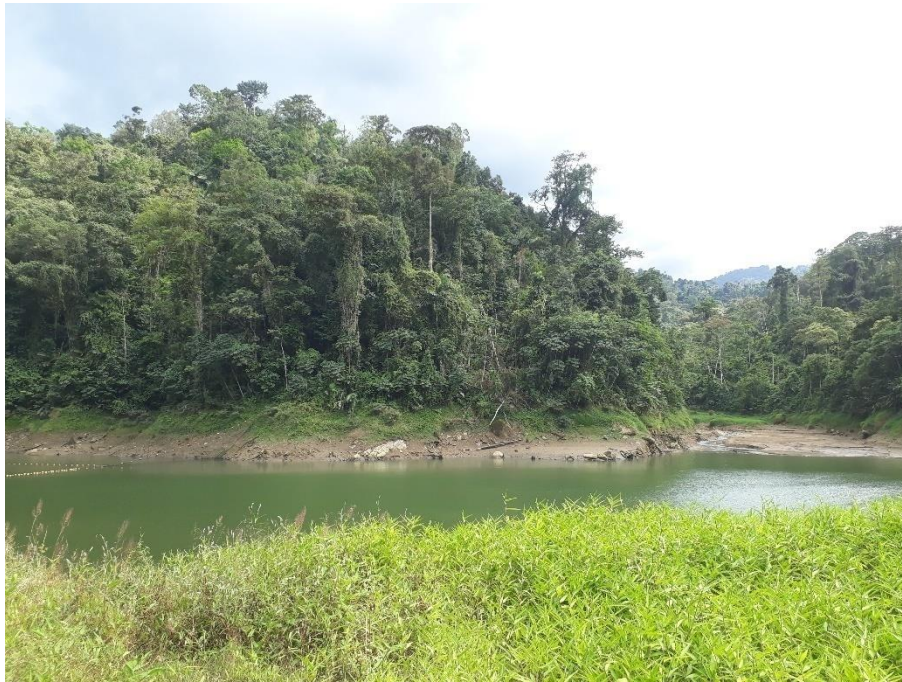
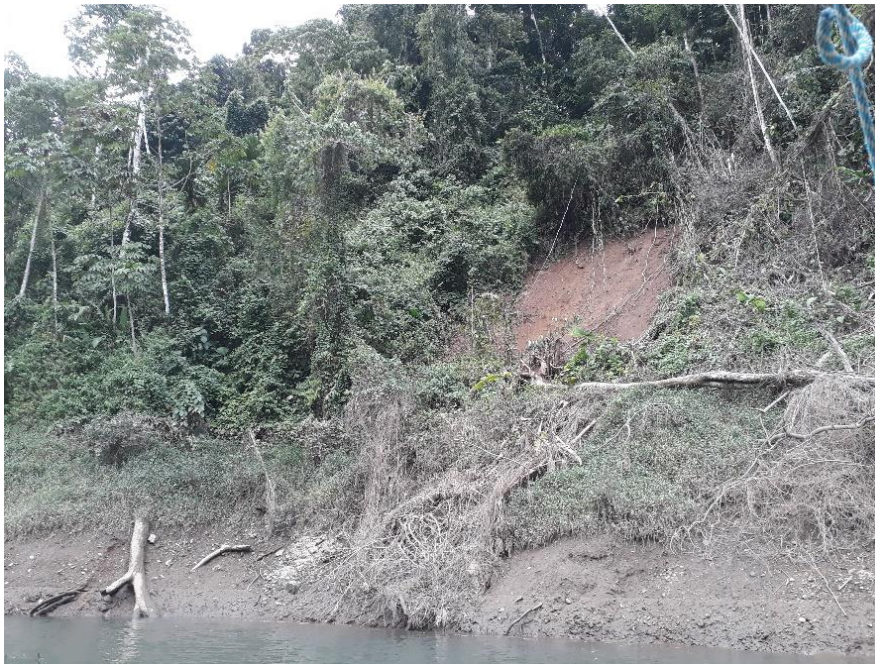
SEDIMENTACIÓN EN LAS ORILLAS DEL RÍO
