## ID-049: EVALUACIÓN INTEGRAL DEL ESTADO ECOLÓGICO DEL ECOSISTEMA FLUVIAL EN ZONAS TROPICALES | ESTUDIO DE CASO MICROCUENCA EL TABLÓN, CHIAPAS, MÉXICO.

En el presente trabajo se presentan los resultados de la validación de la propuesta metodológica desarrollada por Enriquez-Brambila, 2018 para evaluar el estado ecológico del ecosistema fluvial en la microcuenca El Tablón, ubicada en la reserva natural La Sepultura en Chiapas, México.

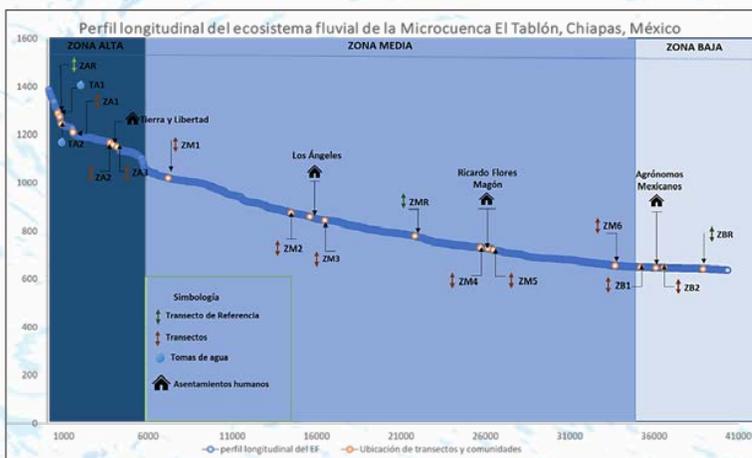
Figura 2. Perfil longitudinal del cauce principal del río El Tablón, Área Protegida La Sepultura, Chiapas, México

a través del territorio. El cauce principal mide alrededor de 39 km de longitud y se identifican la zona alta, media y baja según sus características de relieve y ubicación en la microcuenca (figuras 2).

En la zona alta se ubicaron cuatro transectos con los siguientes códigos según sus características y descenso del cauce: ZAR (referencia), ZA1 (uso de suelo por ganadería y agricultura), ZA2 y ZA3 (transectos antes y después de un asentamiento humano). En la zona media se identificaron siete transectos con los siguientes códigos según sus características y descenso del cauce: ZM1 (suelo con uso agrícola y ganadero), ZM2 y ZM3 (antes y después de un asentamiento humano), ZMR (zona media de referencia), ZM4 y ZM5 (antes y después de un asentamiento humano), ZM6 (fin de la zona media con uso ganadero y agrícola). En la zona baja se identificaron tres transectos con los siguientes códigos según sus características y descenso del cauce: ZB1 y ZB2 (antes y después de asentamiento humano) ZBR (zona de referencia) (figuras 2 y 3).

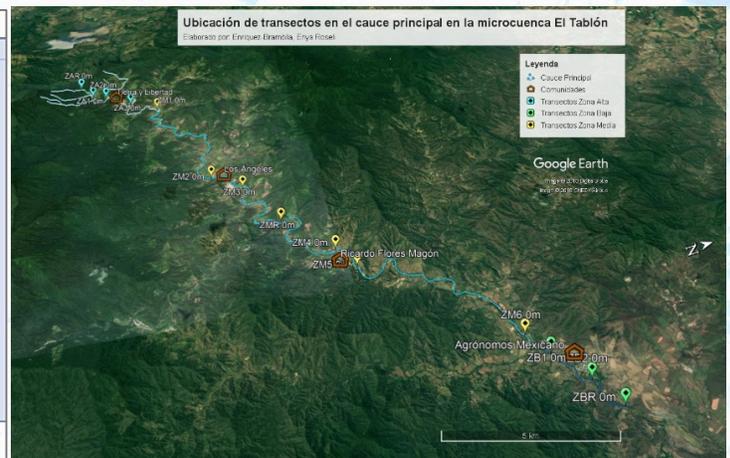
Figura 3. Ubicación de los transectos a evaluar en el cauce principal de la microcuenca El Tablón, ANP La Sepultura, Chiapas, México

A partir de la caracterización del cauce principal y sus zonas alta, media y baja, se identificaron 14 transectos de evaluación, cada uno con una longitud de 250 m requerido por la metodología de evaluación aplicado. La selección y ubicación de los transectos fue a partir de imágenes satelitales, mapa de ubicación del cauce principal, ubicación de asentamientos humanos, usos del suelo en las riberas y consulta de experto (Director del ANP)(Figura 3).

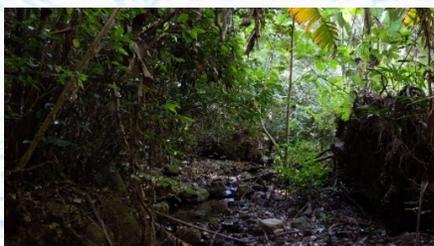
Figura 4. Fotografía del transecto de referencia en microcuenca El Tablón.

Ubicado en la zona más alta del cauce principal, presencia de impactos antrópicos pasados, se encuentra protegido por ANP La Sepultura. Tiene un valle semiconfinado y cauce tipo A, se encuentra en zonas montañosas, es angosto y de poca profundidad. No se identifican impactos actuales, pero se observan rastros de uso de riberas por cafetales bajo sombra ahora abandonados, así como senderos utilizados en el pasado por la comunidad Tierra y Libertad. Actualmente es parte de un área de conservación para la captación de agua reconocida por la comunidad y el ANP.

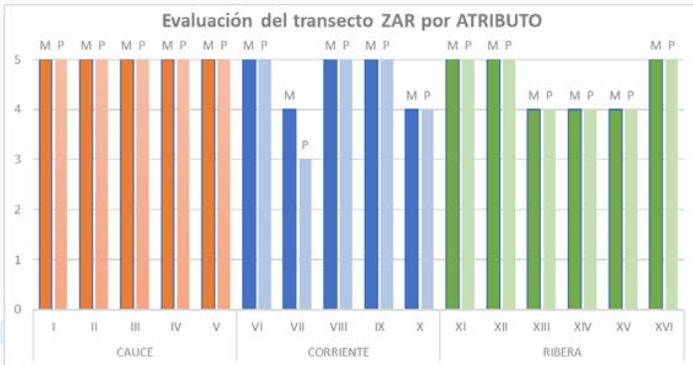
Figura 5. Gráfico de evaluación del transecto ZAR por atributo  
5= Excelente, 4=Bueno, 3= Aceptable, 2=Regular, 1=Malo.  
M= moda; P= principio de precaución.

Todos los atributos del cauce se encuentran en excelente estado (figura 5) , a diferencia de la corriente, donde en el atributo de calidad de agua tiene una diferencia entre los resultados de la moda y el principio de precaución entre Bueno y Aceptable al igual que en el de régimen de inundaciones como Buen estado. Los atributos composición y estratos vegetación de la ribera se encuentran en Buen estado. Según el perfil transversal del transecto (Figura 6) se denota un transecto sin impactos significativos.

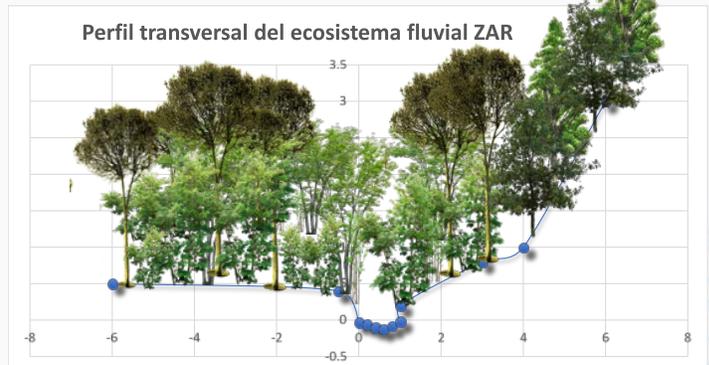
Figura 6. Perfil transversal de ZAR.  
Representando las características del cauce y escalas de las dimensiones entre el cauce-ribera.

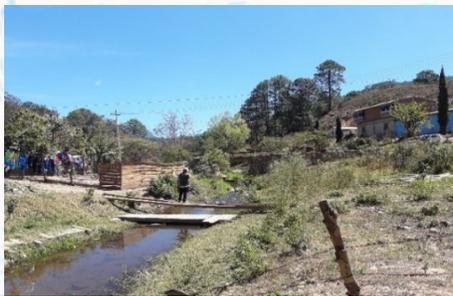
Figura 7. Fotografía del Transecto ZA3

Transecto ubicado en la zona alta del cauce principal. Entre 1136 y 1128 msnm. Cauce tipo A estrecho, poca sinuosidad y en relieve montañoso con valle semiconfinado. Los principales usos son: agrícola y urbano por la comunidad Tierra y Libertad (Figura 7).

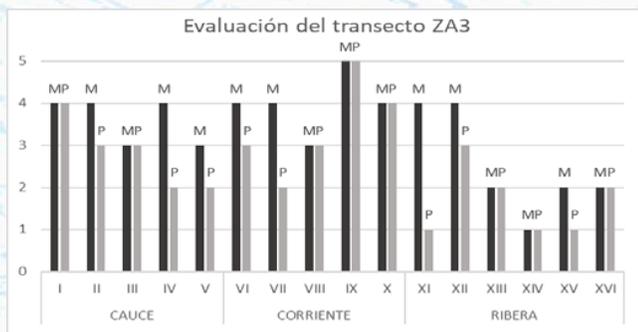
Figura 8. Evaluación del transecto ZA3 por atributo  
5= Excelente, 4=Bueno, 3= Aceptable, 2=Regular, 1=Malo.  
M= moda; P= principio de precaución.

Según se puede observar en la figura 8 en el cauce los atributos con mayor afectación son la conectividad (III); el lecho del cauce, debido a la ausencia de materia orgánica (IV); estabilidad de las orillas por la ausencia de vegetación y suelo expuesto a erosión (V). En la corriente se identifica que los atributos más afectados son los (VI) tipos de corriente pues según el principio de precaución no hay suficientes tipos de corriente para crear la diversidad de hábitats; (VII) calidad de agua disminuida según el indicador de macroinvertebrados y (VIII) eutroficación: por la alta presencia de plantas acuáticas. En la ribera los atributos (XI) llanura de inundación está en buen estado, solo las construcciones cercanas pueden ocasionar barrera en la dinámica de inundación; en cuánto a los atributos (XIII, XIV, XV, XVI), que representan la estructura y composición de la vegetación ribereña, están severamente afectados por el cambio de uso de suelo (Figura 9).

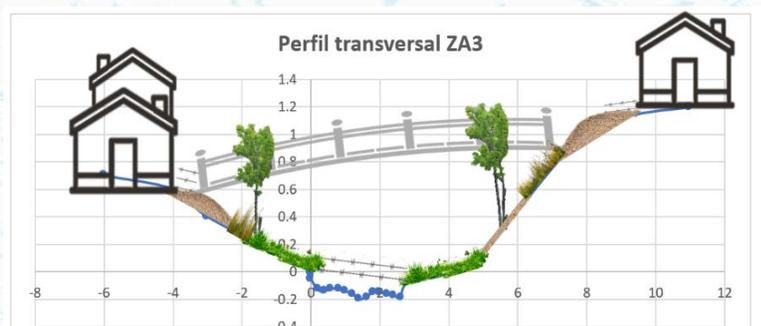
Figura 9. Perfil transversal de ZA3. Representando las características del cauce-ribera-actividades humanas.

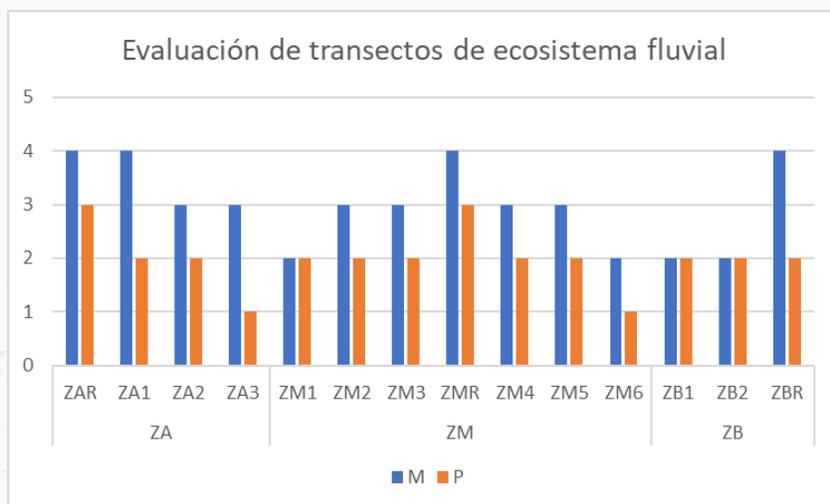
Figura 10. Evaluación de transectos por zona del cauce principal.  
 5= Excelente, 4=Bueno, 3= Aceptable, 2=Regular, 1=Malo.  
 M= moda; P= principio de precaución.

La figura 10 representa el estado ecológico por cada transecto, resultado de la agregación de los valores de los atributos en cada uno. En el gráfico se observa que los transectos de referencia de cada zona son los que presentan el valor más alto según el criterio de moda; sin embargo, difieren del principio de precaución lo cual indica que a pesar de tener un estado general “Bueno” uno de sus elementos está siendo afectado por impactos antrópicos, por lo que no se encuentran en un estado “Excelente”.

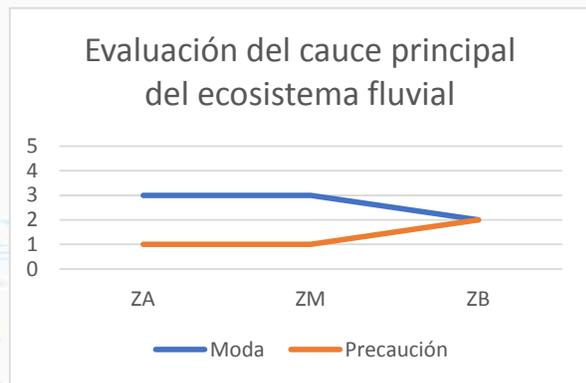
Figura 11. Evaluación por zonas del cauce principal de la microcuenca El Tablón

En la Figura 11 se observa que, en general, según la agregación por moda la zona alta y media del cauce principal se encuentra en un estado ecológico **Aceptable con valor 3**: la estructura e integridad ecológica del ecosistema fluvial tienen cambios notables en sus características naturales por la presencia de diversos impactos antrópicos y lo que puede afectar la provisión de algunos servicios ecosistémicos. A pesar de ello sigue teniendo una alta importancia ecológica pues aún se mantiene la estructura y funcionamiento de otros elementos. Se requieren medidas de restauración y que se eliminen o reduzcan los impactos antrópicos que los afectan tanto como sea posible (Enriquez-Brambila 2018).

Además, como se observa en la figura 11, el principio de precaución detalla que hay elementos que se encuentran con valores 1 indicando estados ecológicos **malos y en degradación**, lo cual significa, según el formato de evaluación (Enriquez-Brambila 2018), que la estructura e integridad ecológica se encuentran severamente alterados. La importancia ecológica es baja ya que el ecosistema sufre la pérdida de estructura y funcionamiento, afectando su capacidad de brindar servicios. Hay presencia abundante y severa afectación de impactos antrópicos en el ecosistema fluvial de interés. Se recomiendan medidas de rehabilitación o restauración para reintroducir o gradualmente mejorar la estructura y funciones bióticas, hidromorfológicas y ecológicas. Reducir las presiones y los impactos tanto como sea posible y trabajar con la percepción social sobre la degradación de su río.

Cabe mencionar que en la figura 11, también se observa que el estado ecológico disminuye según el río va descendiendo en el territorio, debido a la acumulación de impactos a medida que el cauce pasa por las diferentes poblaciones ó asentamientos humanos y usos de la microcuenca, que aportan basura a la corriente y su contaminación por vertimientos ya sean agroquímicos, industriales, urbanos o mineros.
