**“Análisis de calidad de agua y fuentes de contaminación del
arroyo Yerba Buena en Jarabacoa, República Dominicana”**

MAGISTER SCIENTIAE

en Manejo y Gestión Integral de Cuencas Hidrográfica

ARTÍCULO. ANÁLISIS DE CALIDAD DE AGUA Y FUENTES DE CONTAMINACIÓN DEL ARROYO YERBA BUENA EN JARABACOA, REPÚBLICA DOMINICANA

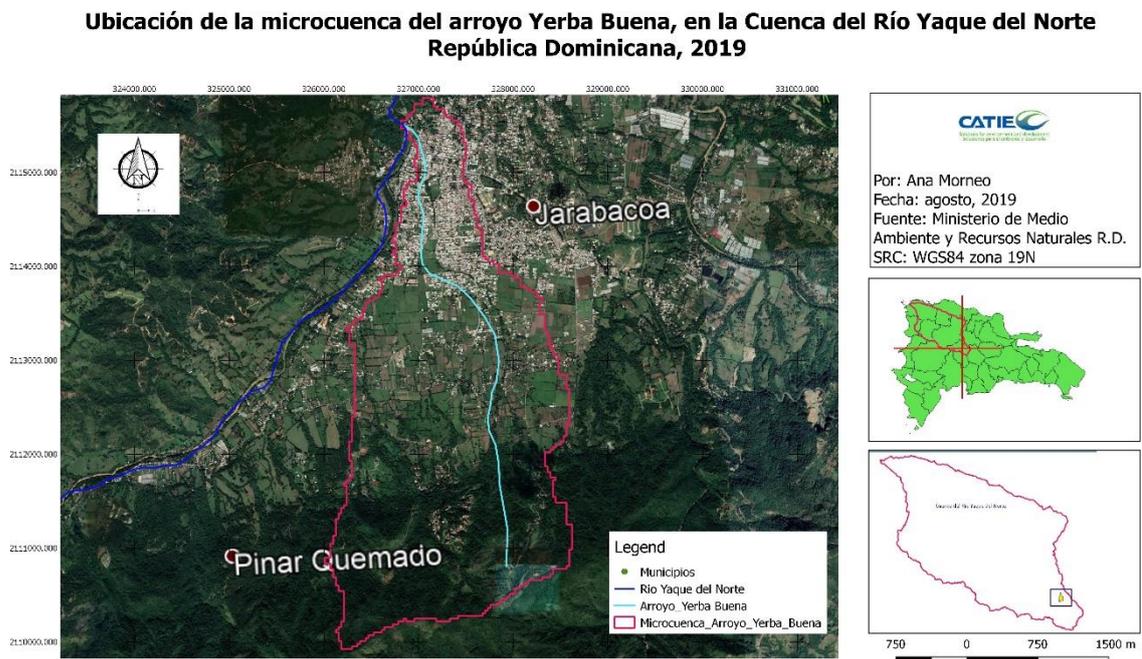
Figura 2. Ubicación de la microcuenca del arroyo Yerba Buena, en la cuenca del río Yaque del Norte, República Dominicana

El arroyo Yerba Buena es un afluente del río Yaque del Norte, con un recorrido de aproximadamente 5.27 km. Tiene su nacimiento en la comunidad de Palo Blanco y continua su curso por las comunidades La Yautía, Ercilia Pepín (en esta comunidad, parte de su caudal fue desviado mediante un canal al río Yaque de Norte, debido a que en sus

crecidas causaba inundaciones a varias comunidades), luego con menos caudal, pasa por la Urbanización Hidaka, Sector Yerba Buena hasta desembocar en La Poza haciendo confluencia con el río Yaque del Norte (JarabacoaTeve. 2016).

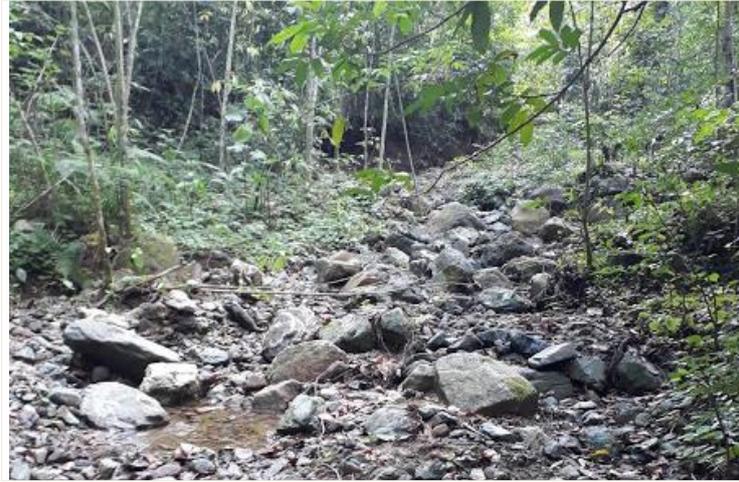
Figura 3. Estación 1 en la comunidad Palo Blanco, en la microcuenca del arroyo Yerba Buena.

Estación 1 (E1). Esta zona está ubicada en las coordenadas 19Q 0327623 m Este, 2111669 m Norte, en la comunidad de Palo Blanco, aproximadamente a unos 100m del nacimiento del arroyo Yerba Buena, con formación de pequeñas pozas y una vegetación compuesta por especies latifoliadas a una densidad de aproximada 80 %, sin descargas de aguas residuales, aunque con una ligera presencia de ganado.

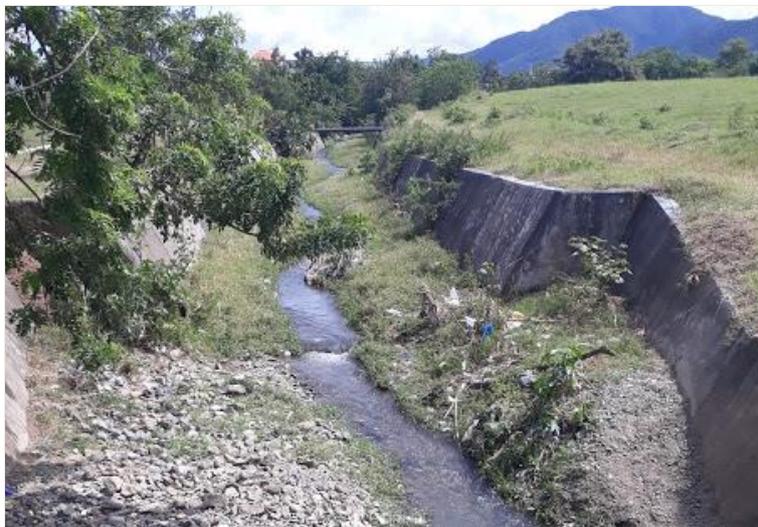
Figura 4. Estación 2 en El Sifón en la microcuenca del arroyo Yerba Buena.

Estación 2 (E2). Esta zona está ubicada en las coordenadas 19Q 0326979 m Este, 2113996 m Norte, a 545 msnm en el sector Ercilia Pepín (El Sifón), aproximadamente a unos 3.12 km de la Estación 1, con descarga de aguas residuales provenientes de las comunidades Ercilia Pepín, El Mirador, Palo Blanco y Rescate. El cauce está canalizado por bancos endurecidos de concreto, con desviación del canal a otra vertiente diferente al río Yaque del Norte y una vegetación ribereña escasa o dosel abierto, con cubierta de herbáceas en ambas orillas del cauce (Fig. 4).

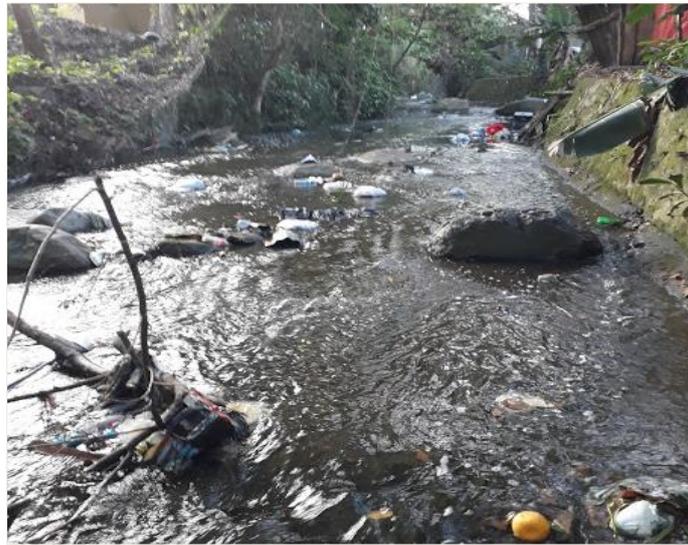
Figura 5. Estación 3 en La Poza.

Estación 3 (E3). Esta zona está ubicada en las coordenadas 19Q 0326975 m Este, 2115433 m Norte, a 528 msnm, en la comunidad La Poza, a unos 2.10 km de la Estación 2, con ligera sombra, causada por un dosel mixto entre 20-80 %. El canal está modificado con taludes endurecidos y recibe las descargas de aguas residuales domésticas, desechos

de comercios como polleras y otros provenientes del matadero municipal, que se encuentra aproximadamente a 10 m del arroyo (Fig. 5).

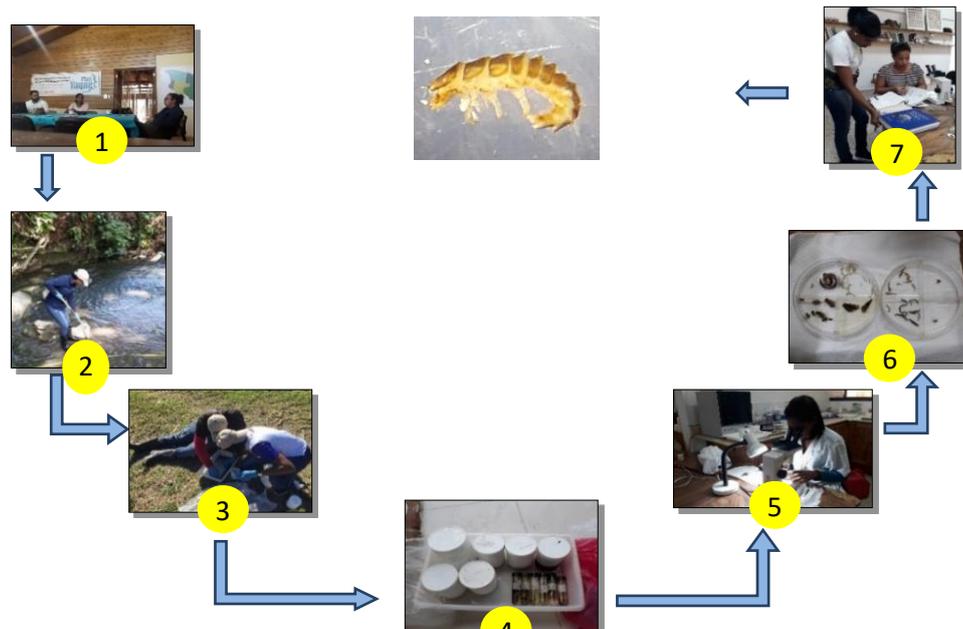
Figura 6. Resumen de la metodología para muestreo e identificación de macroinvertebrados acuáticos.

Para el muestro se utilizó una red de mano tipo “D” de con una malla de 300 μ , y en cada estación, se escogió una sección del arroyo, de 50 m donde se tomaron tres replicas. Las réplicas consistieron en la entrada al arroyo por un tiempo de 3 minutos, donde se introdujo la red en contra de la corriente, abarcando los puntos de corriente lenta y rápida, según se encontraba en el tramo, tratando siempre de muestrear todos los hábitats posibles.

- 1 Planificación
- 2 Recolección
- 3 Limpieza previa
- 4 Muestras para laboratorio
- 5 Limpieza total de la muestra
- 6 Separación por morfo
- 7 Clasificación por familia

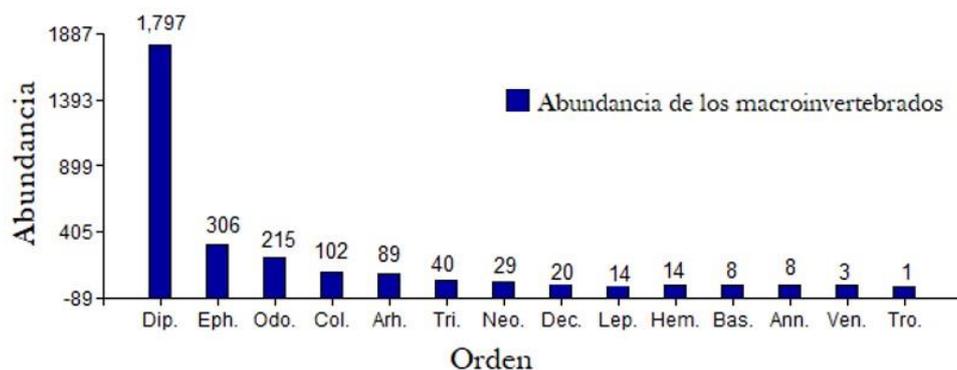
Figura 7. Abundancia de macroinvertebrados por órdenes en el arroyo Yerba Buena.

Del orden Díptera, la familia más abundante fue Chironomidae, con 1,750 individuos en total y con mayor presencia en la Estación 3 (La Poza), debido a la gran disponibilidad de hábitat y su capacidad de tolerancia a niveles altos de contaminación.

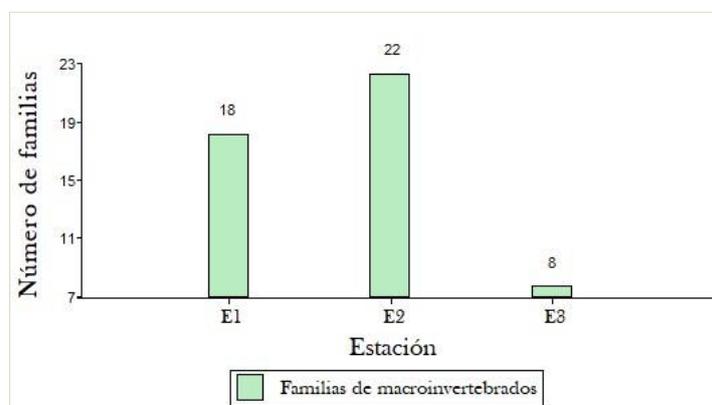
Figura 8. Número de familias de macroinvertebrados por Estación

El lugar de muestreo que resultó con mayor número de familias fue la E2, con 22 familias (Fig. 8).
