**MANEJO Y GESTIÓN DE CUENCAS HIDROGRÁFICAS**

**CARACTERIZACIÓN Y DIAGNÓSTICO DE LA CALIDAD DE AGUA EN LA  
CUENCA ALTA DEL RÍO BERMUDEZ, HEREDIA, COSTA RICA.**

**TURRIALBA, COSTA RICA  
2021**

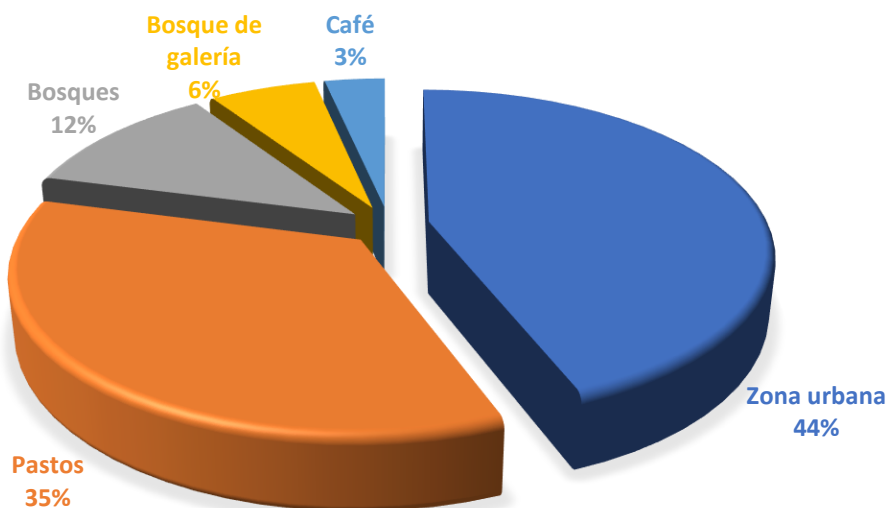
**Gráfico 1. Porcentaje de cobertura según uso de la tierra en la microcuenca, 2017**

Como se muestra en el gráfico N°1, los tres principales usos de la tierra presentes en la microcuenca alta del río Bermúdez son Urbano, pastos y bosque con 44%, 35% y 12% del área total respectivamente. En cuanto al área urbana corresponde a zonas urbanas discontinuas, es decir, no se encuentran núcleos urbanos consolidados, pero si construcciones dispersas.

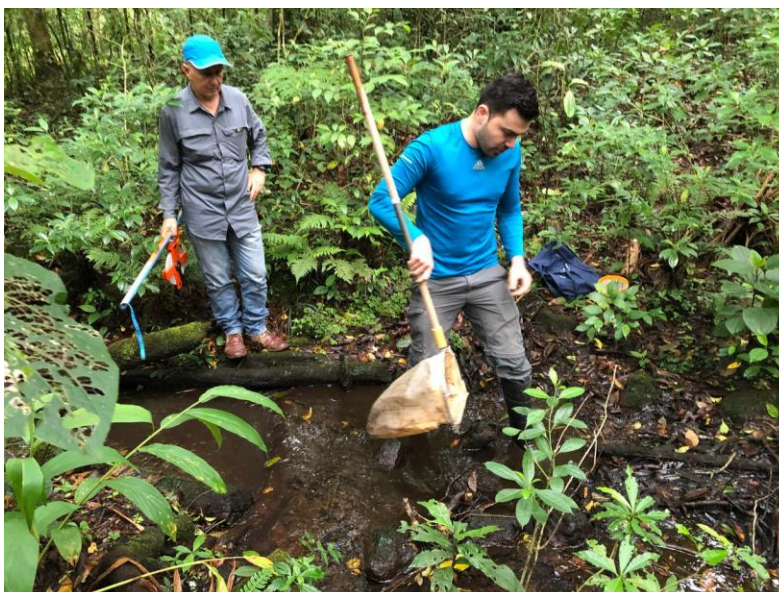
**Figura 7. Sitio de muestreo B01.**

muestra la figura N°7, es posible que diferentes elementos biodegradables como raíces, ramas caídas de árboles u otros elementos naturales estén acumulados en dicho punto y por ende los resultados.
