CENTRO AGRONÓMICO TROPICAL DE INVESTIGACIÓN Y ENSEÑANZA
PROGRAMA DE MANEJO INTEGRADO DE RECURSOS NATURALES
PROYECTO REGIONAL DE MANEJO DE CUENCAS

ANÁLISIS DE LA PROBLEMÁTICA DE LA CUENCA
DEL RÍO CHICO, PANAMA

Por: Claudio Gutiérrez H.

CATIE, Turrialba, Octubre 1987

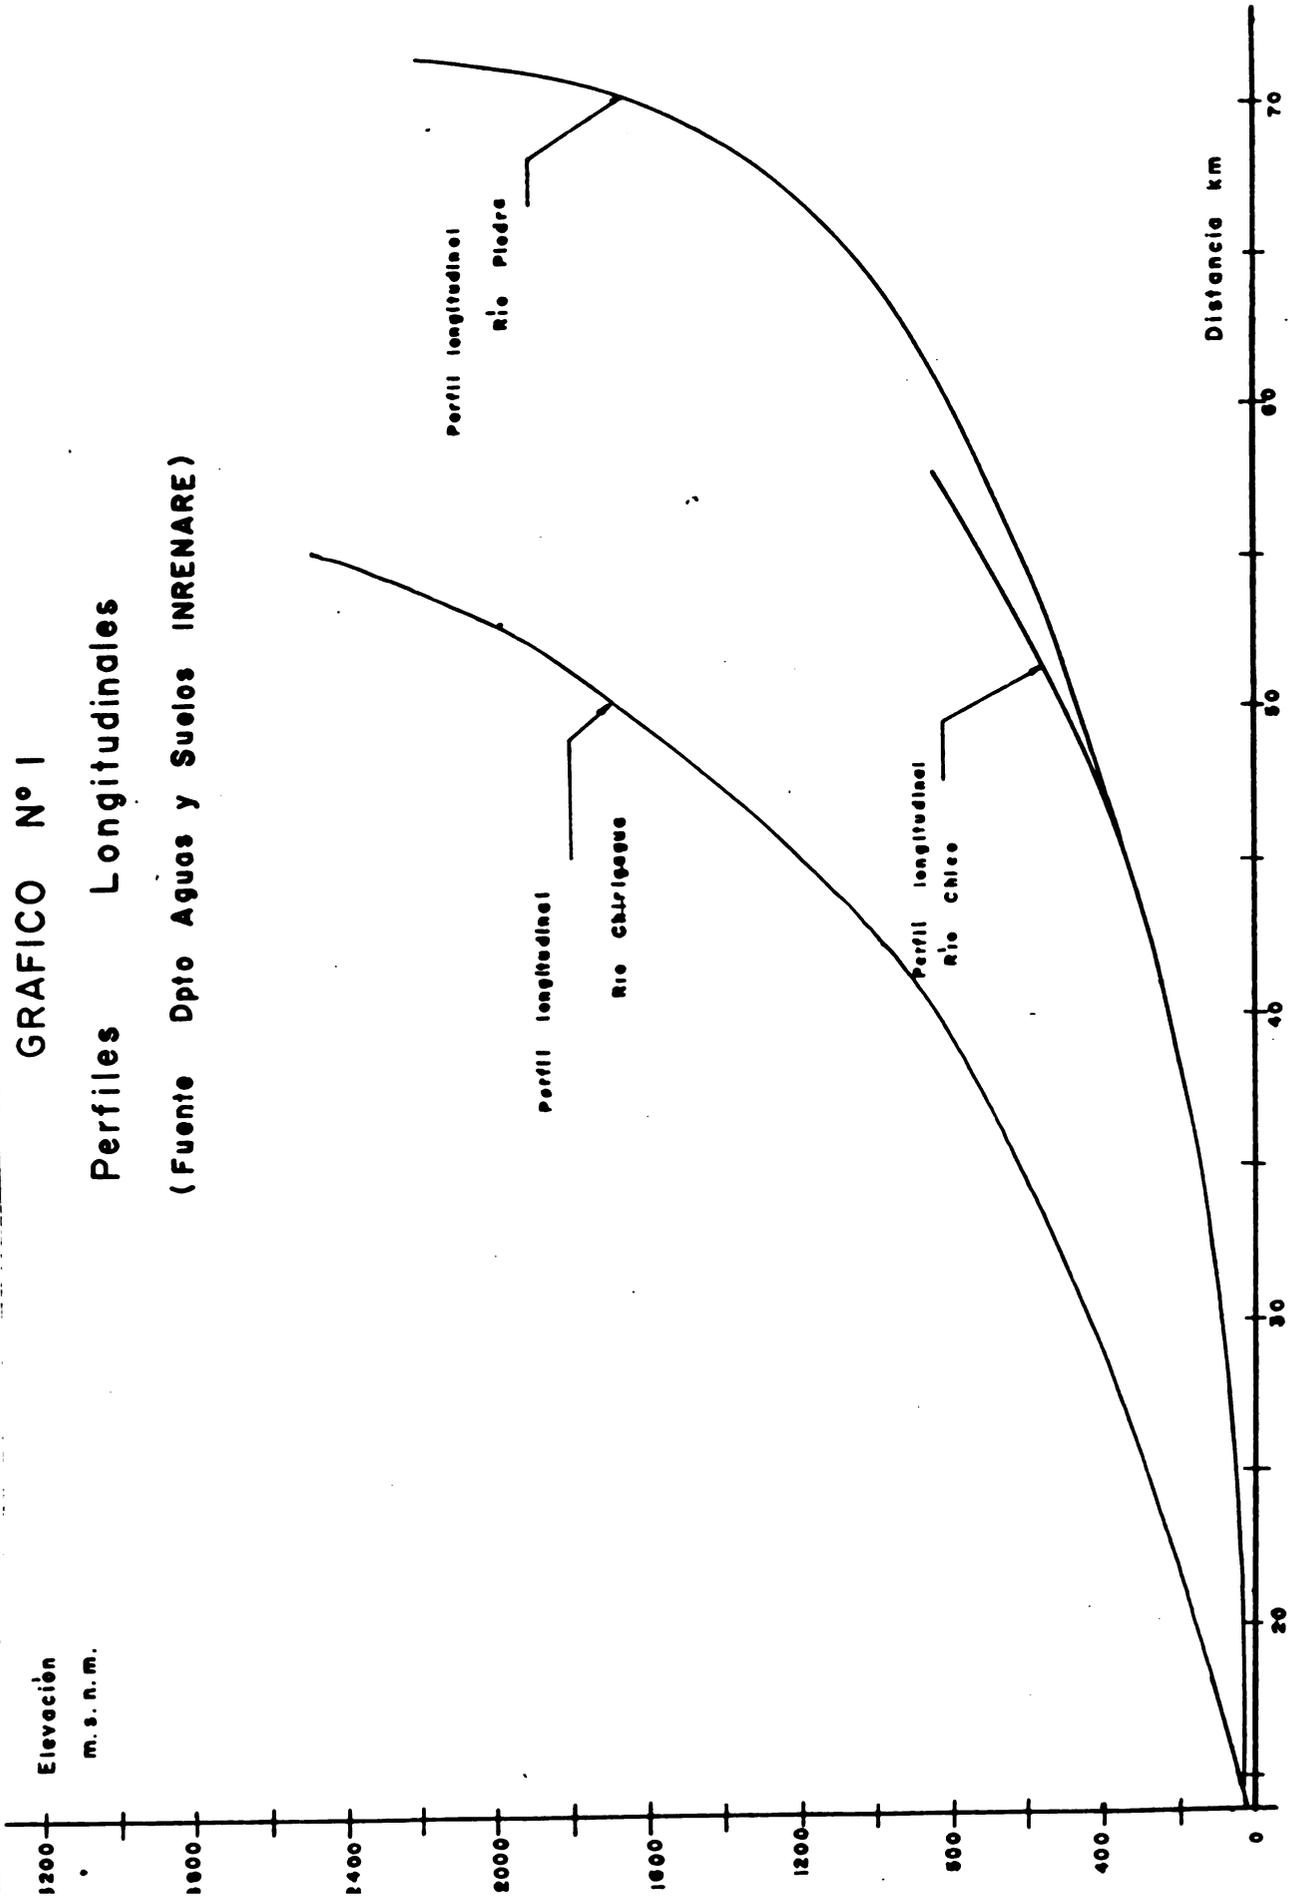
GRAFICO N° 1

Perfiles Longitudinales

(Fuente Dpto Aguas y Suelos INRENARE)

El gráfico N91 presenta el perfil longitudinal del Río Piedra y de sus tributarios Chirigagua y Chico, elaborado en base a los datos de INRENARE (Referencia 1). La escala del gráfico no permite ubicar el punto de confluencia de los ríos Piedra y Chico ya que las dos líneas son coincidentes en un buen trecho.

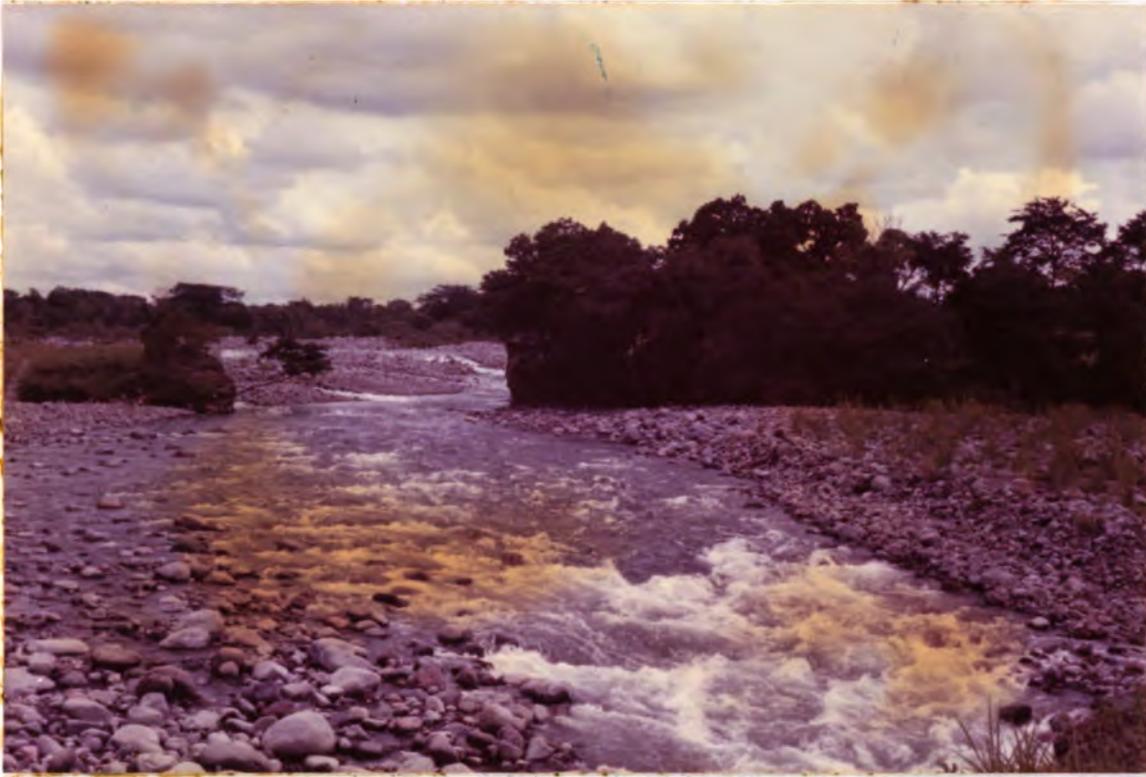
#1 Aspecto del Río Piedra al llegar a los 200 m.s.n.m.

Al llegar a la parte baja de la cuenca, aproximadamente a la elevación de 250 m.s.n.m el carácter de corriente anastomosada se acentúa (Ver fotografía N°1 y N°3 en el Anexo A). A partir del cruce de la carretera interamericana, (ya bajo la denominación de Río Chico) el cauce se hace más ancho y poco profundo, con material grueso en el fondo y con los bancos cada vez más erosionables. Desde el puente La Guinea y hasta el puente Alanje-Mostrenco, unos 14 kms aguas abajo, al transcurrir en la planicie aluvial, el Río Chico disipa su energía en un cauce fuertemente trenzado (Ver Mapa N°3). El cauce principal consiste de una serie de canales individuales separados por barras o islotes de material grueso, de forma y tamaño rápidamente cambiantes que varían constantemente. El cauce es inestable y en algunas partes tiene un ancho de 720 mts (aguas abajo del cruce del oleoducto) con islotes de unos 360 mts de largo, algunos con vegetación permanente. El cauce está sujeto a cambios rápidos e impredecibles sin ajustarse a un determinado patrón, en los que se suceden el abandono de un segmento de canal y la creación de otro, en otro trecho, y la formación y destrucción de barras o islotes, todo ello en forma errática, asociado a la socavación de los bancos laterales.

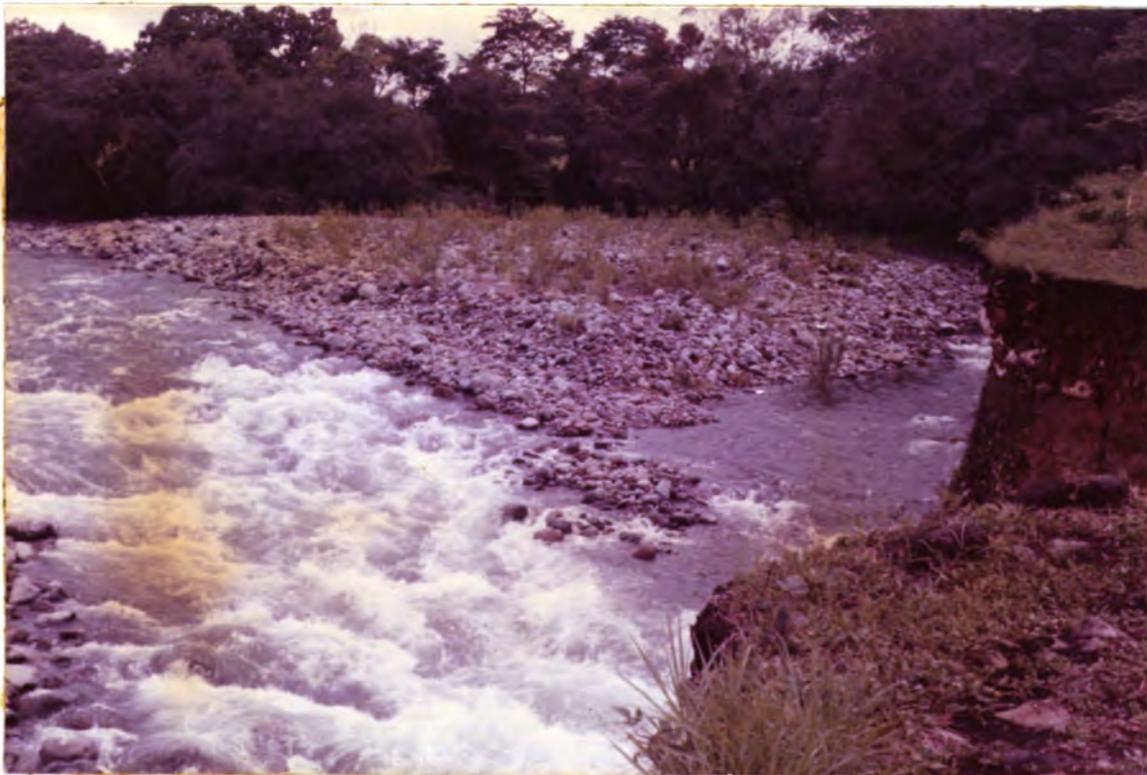
#2 Confluencia Río Piedra - Río Chico
(Río Piedra: izquierda; Río Chico derecha)

El Río Piedra inicia su curso a la elevación 2100 m.s.n.m y tiene un recorrido de 72 kms aproximadamente hasta llegar al mar; al recibir al Río Macho de Monte, con número de orden 4^(*), adquiere el número de orden 5. A partir de su confluencia con el Río Chico, (de número de orden 2) el curso principal se denomina "Río Chico" y bajo este nombre continúa su recorrido hasta el Océano Pacífico. En consecuencia, el curso inferior del Río Piedra, y la cuenca, se denominan "Río Chico", aunque en la realidad el Río Chico no es más que un pequeño tributario del Río Piedra. Esto puede comprobarse fácilmente al examinar el mapa de la red de drenaje elaborado por la Oficina Ambiental del MOP (Ref. 2). Obviamente que una corriente de mayor número de orden (el Río Piedra, con número de orden 5) no puede ser un tributario de una corriente de menor orden (el Río Chico con número de orden 2). Las posibles razones de esta confusión se mencionan en el punto 4 de este Informe. (Ver fotografía N^o2 en el Anexo A).

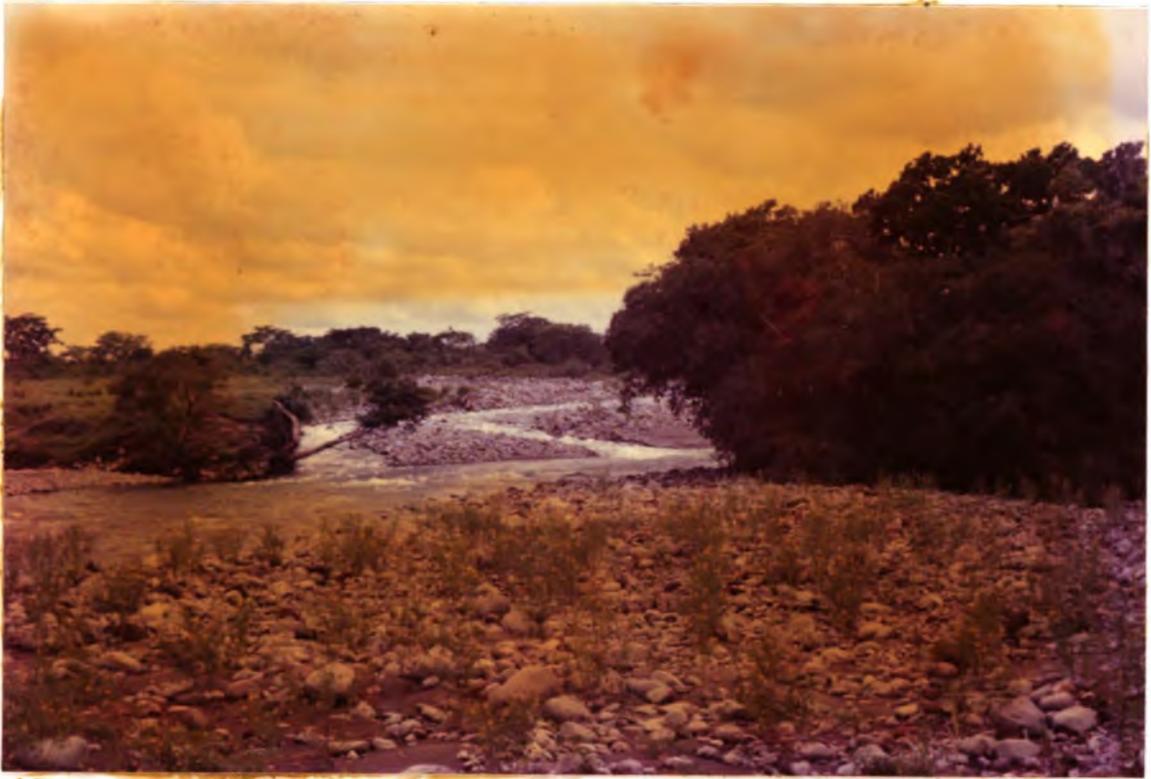
#3 Otro aspecto del Río Piedra al llegar a los 200 m.s.n.m

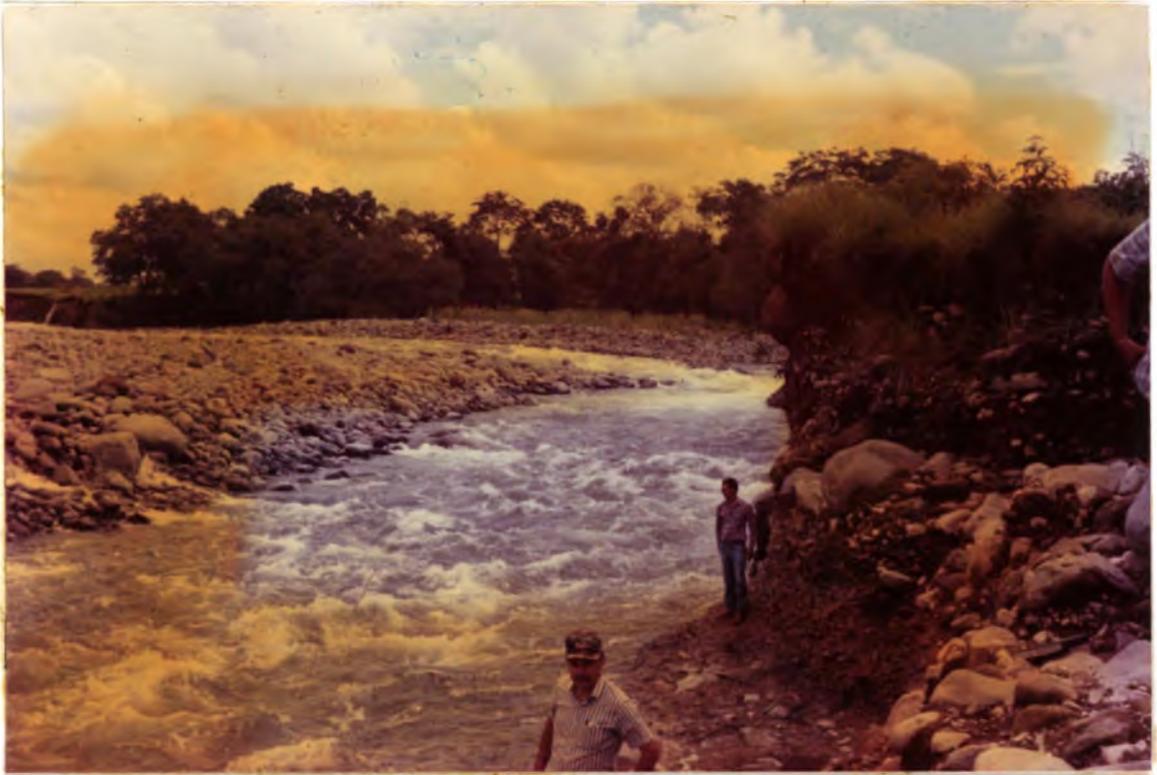
#5 Socavación margen izquierda; aguas arriba puente La Guinea

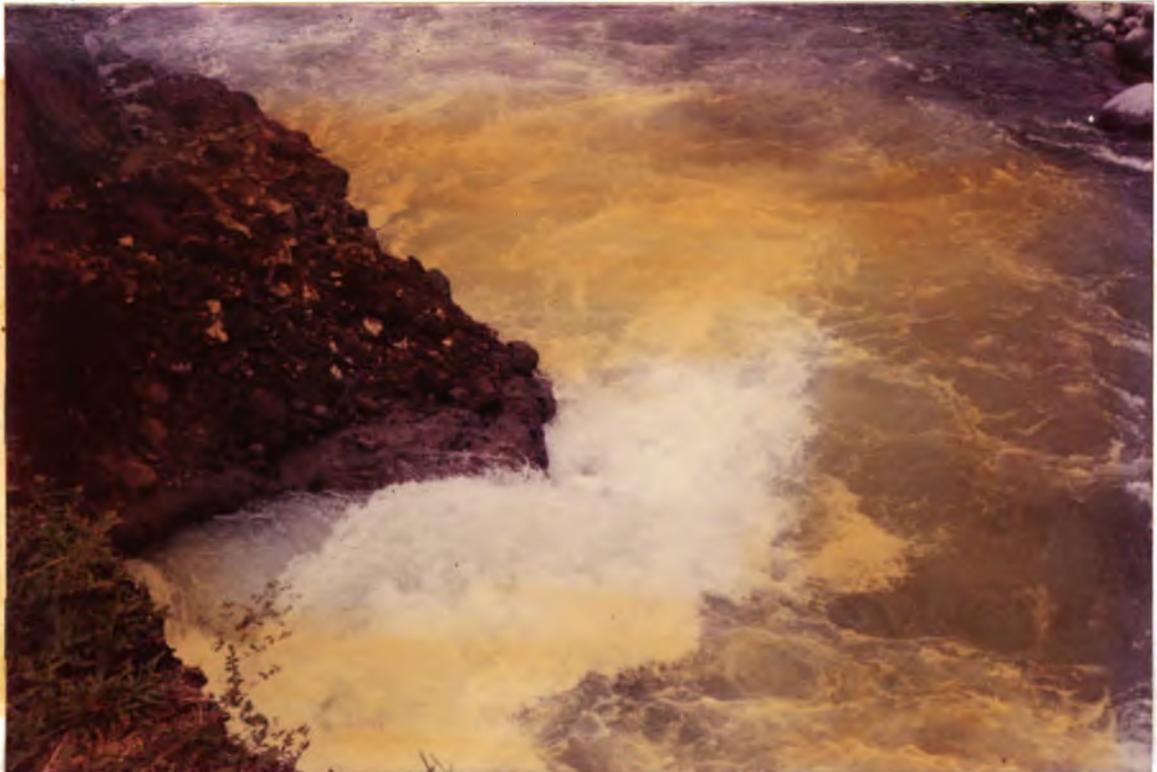
#6 Close-up de la socavación margen izquierda; aguas arriba puente La Guinea

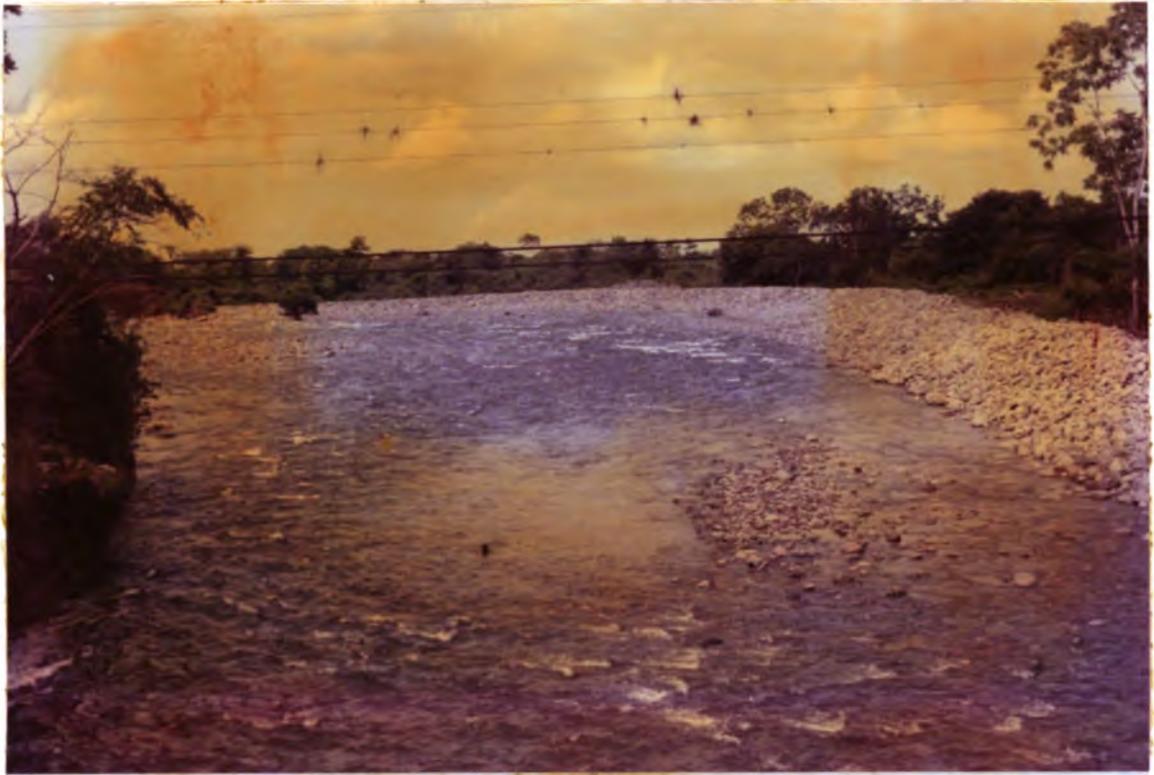
#7 Obras de protección de márgenes construidas por la PTP, aguas abajo de puente La Guinea, margen derecha

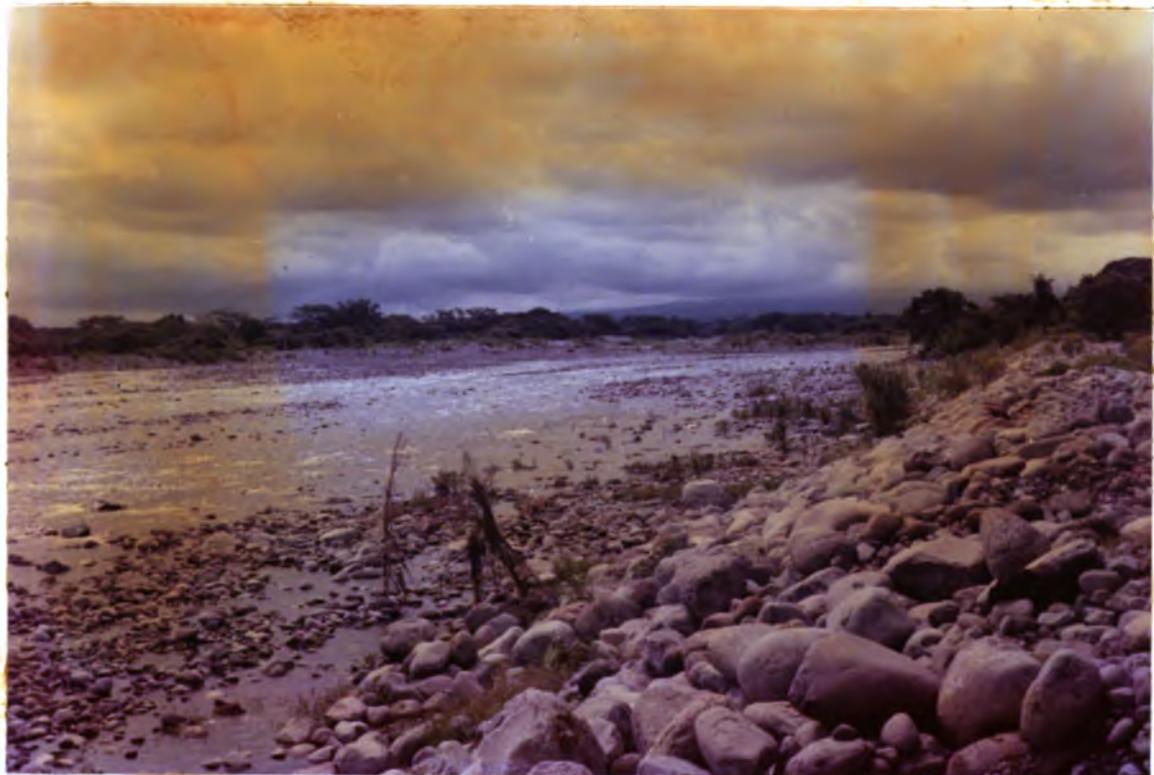
#8 Obras de protección en ambas márgenes cerca del cruce del oleoducto de PTP

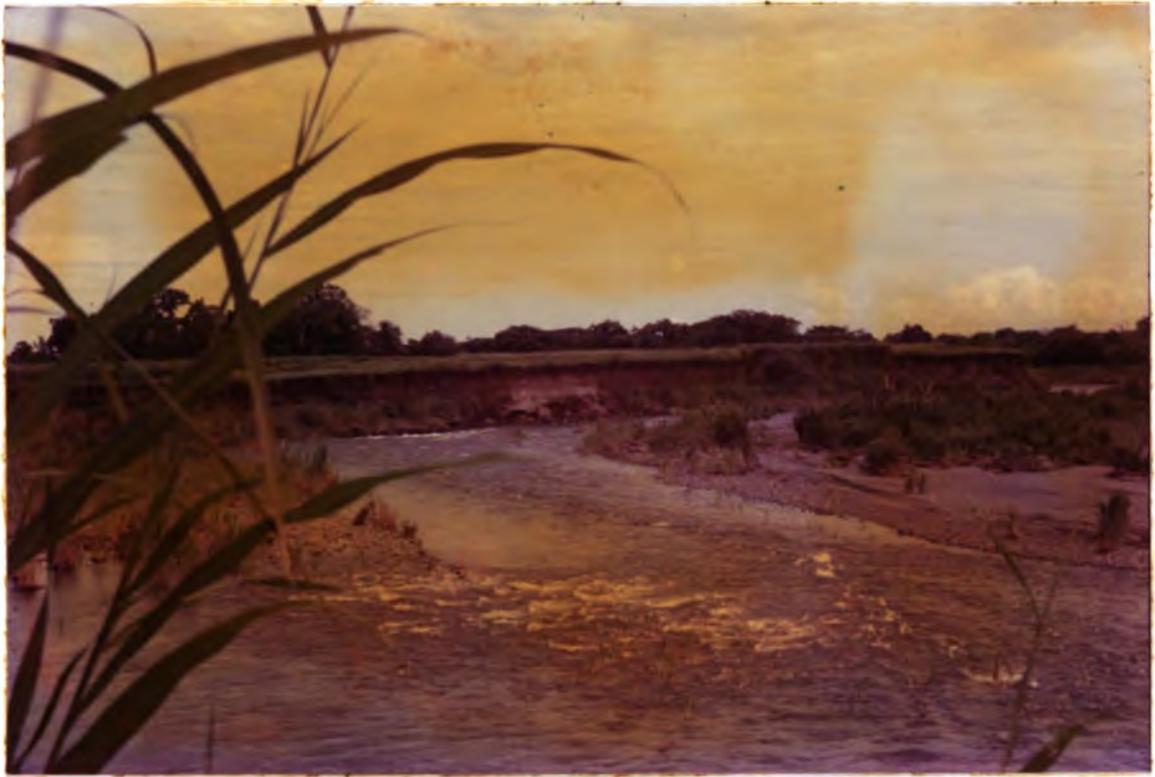
#9 Aspecto Río Chico en su curso inferior (punto situado entre cruce del oleoducto y el puente Alanje-Mostrenco)

El comportamiento del Río Piedra-Chico en la cuenca baja se ajusta a las características de corriente anastomosada o de cauce trenzado previamente descritas. El grado de cohesión de los materiales de las márgenes del río disminuye en dirección aguas abajo. Aguas arriba del puente La Guinea las márgenes, aunque erosionables, presentan cierta cohesión (Ver Fotografía N^o5). En las cercanías del puente Alanje-Mostrenco las márgenes son arenosas con poca o ninguna cohesión. En general, el material del lecho del río se va clasificando y depositando en forma natural; cerca de la confluencia del Río Piedra con el Macho de Monte los cantos son del orden de 1 mt³; el tamaño es del orden de los 30 cms en las cercanías de puente La Guinea; y en Alanje, es arena típica (Ver Fotografía N^o9).

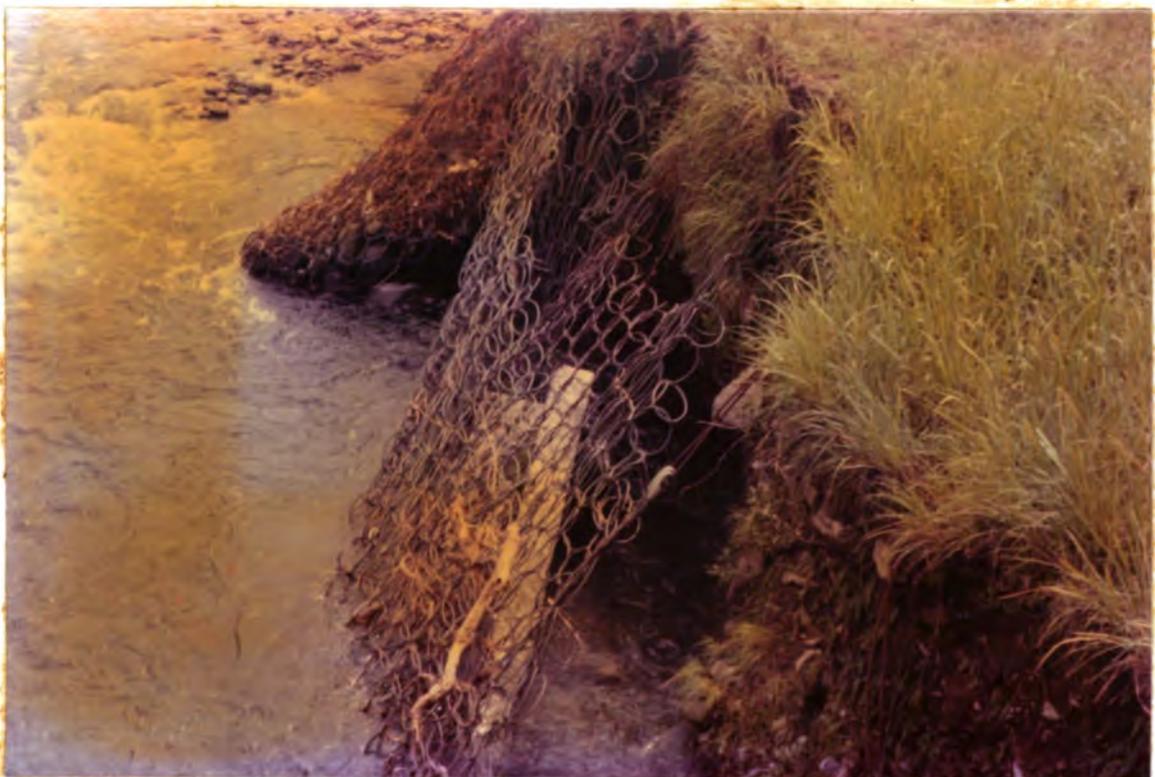
#10 Obra de protección del estribo izquierdo del puente La Guinea
