## Experiencias en Manejo de Cuencas para generación hidroeléctrica en Panamá

José F. Victoria<sup>1</sup>

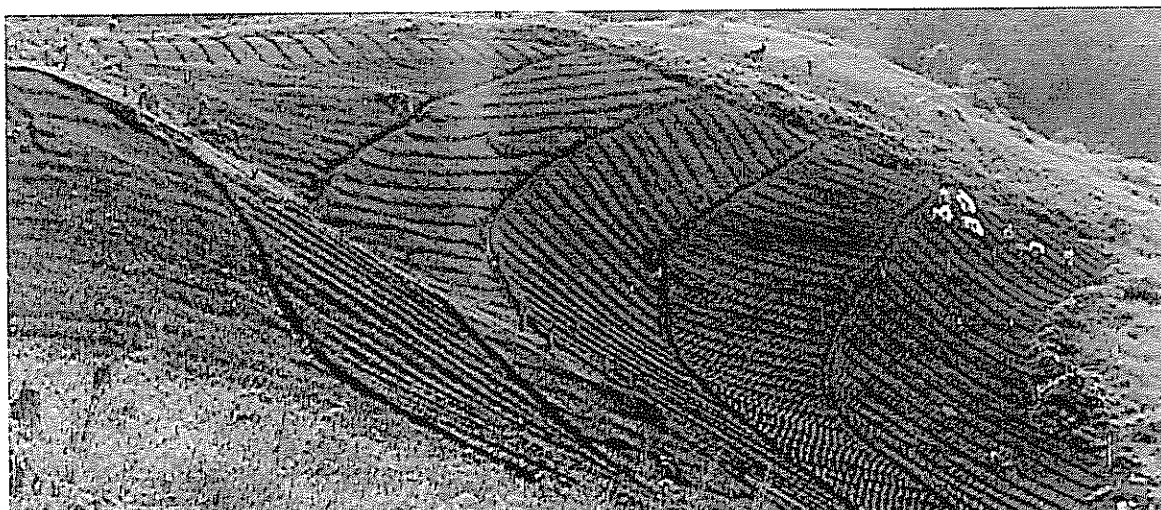
Las acequias de ladera son una de las herramientas utilizadas para el control de la erosión en cuencas para la producción hidroeléctrica en Panamá (Foto I. Victoria)

barreras vivas, rompevientos y uso de árboles de sombra y en fajas en las plantaciones. Las especies utilizadas fueron: pino (*Pinus* spp.) y Corpachí (*Croton nideus*). 2) Incorporar el manejo de las aguas de escorrentía a través de acequias de laderas.
