**INESTABILIDAD GEOLOGICA EN LA ZONA DE LA SUIZA, TURRIALBA ;
IDENTIFICACION DE PROBLEMAS Y SOLUCIONES**

Kim Clarkin,
Voluntaria del Cuerpo de Paz

Informe presentado al Proyecto
UNU-CATIE de Investigación Agroforestal

CENTRO AGRONÓMICO TROPICAL DE INVESTIGACION Y ENSEÑANZA, CATIE
Programa de Recursos Naturales Renovables
Turrialba, Costa Rica 1981

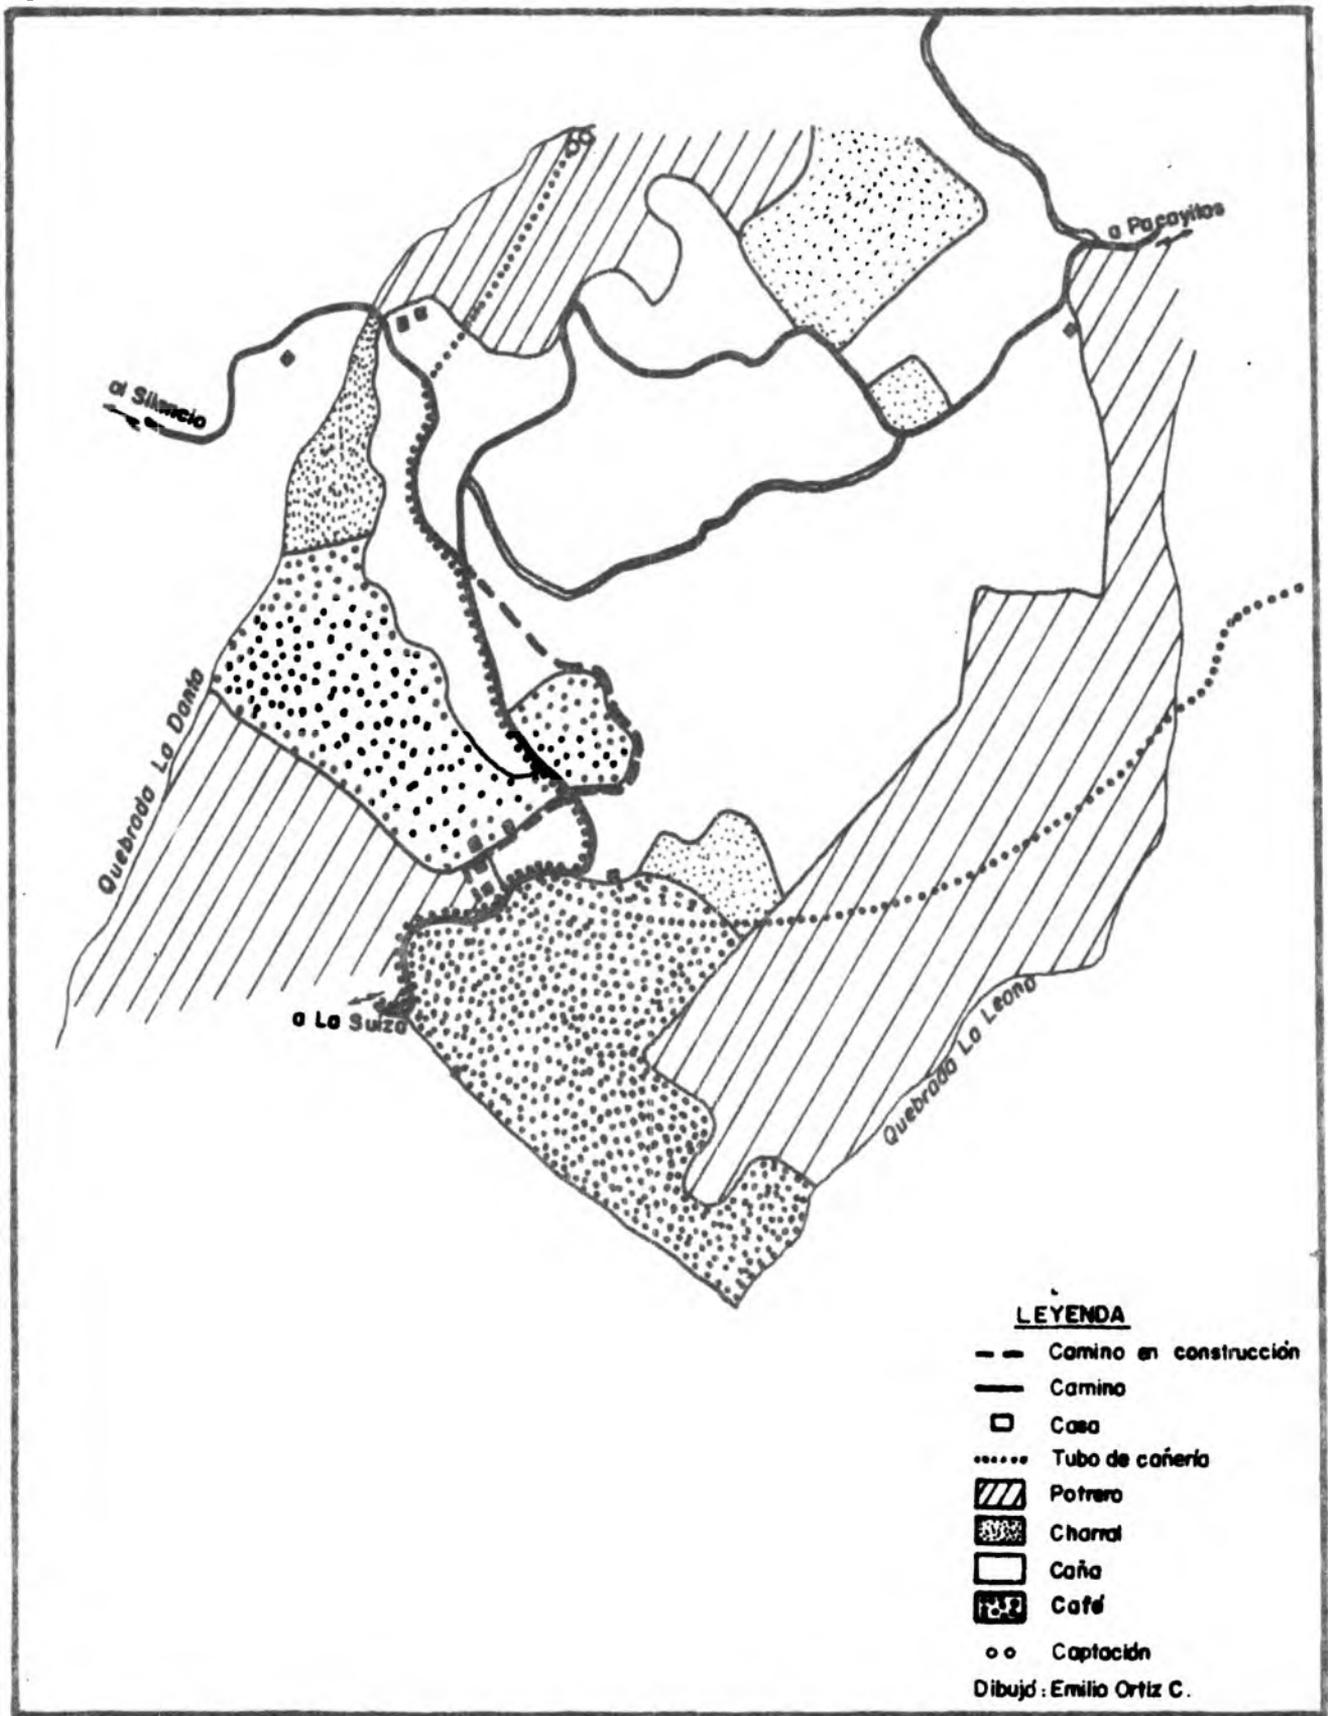
Actualmente se está cambiando de nuevo el trayecto del camino que conduce a Pacayitas para evitar el área más activa (véase Fig. 6). El nuevo tramo pasará a la orilla del cañal semiplano, muy cerca de algunas lagunetas, para salir en la parte superior del derrumbe #3. Es muy dudoso que este nuevo trazado sirva para darle la estabilidad deseada al camino, ya que el peso de los vehículos, además de las vibraciones que transfieren al suelo agravarán la incapacidad del material geológico para sostenerse en estos lugares de saturación y agrietamiento. Se pueden pronosticar hundimientos y grietas en el nuevo tramo, particularmente en el sitio por donde pasa en la parte superior del derrumbe, posiblemente con la desestabilización del derrumbe mismo. Es posible también, que el suelo saturado del cañal pueda compactarse por los efectos del tráfico, provocando el hundimiento del camino y afectando de esta forma a los derrumbes en la ladera inferior. Es cierto que sería difícil -- si no imposible -- ubicar este camino sin enfrentarse con problemas parecidos dado toda el área entre las quebradas Danta y Leona
